INVENTAIRE GEOREFERENCE DES PETITS OUVRAGES HYDRAULIQUES DU
SITE NATURA 2000 "ETANG DE MAUGUIO"

MISE EN OEUVRE DU DOCOB (ACTION ETU02)
MISE A JOUR SEPTEMBRE 2012

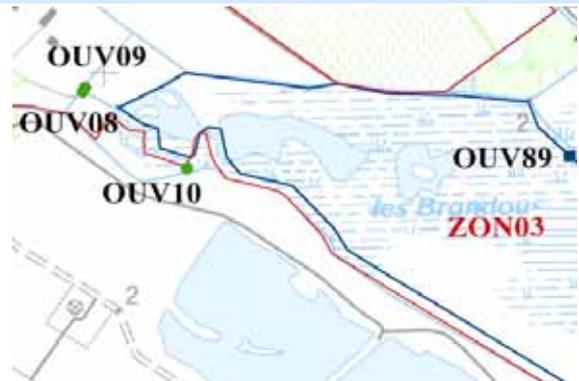
Ouvrage OUV008 Buse

Etat : bon

Description : Buse de diamètre 0,8m

- En amont Non envasée

- En aval Non envasée

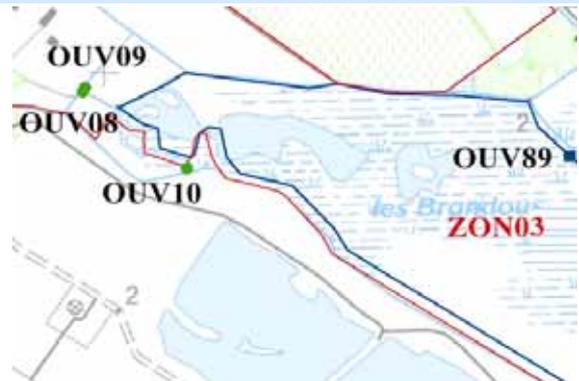
Ouvrage OUV010 Buse

Etat : bon

Description : Buse en béton de diamètre 0,8m

- En amont Non envasée

- En aval Non envasée

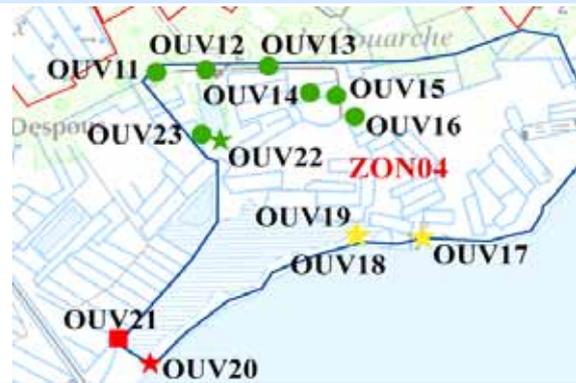
Ouvrage OUV011 Buse

Etat : bon

- En amont Non envasée

- En aval Non envasée

Description : La mise en place d'une martelière à la place de la buse permettrait de gérer les niveaux d'eau des terres en aval.

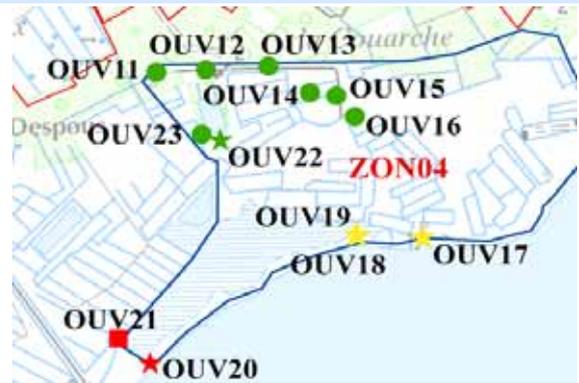
Ouvrage OUV012 Buse

Etat : bon

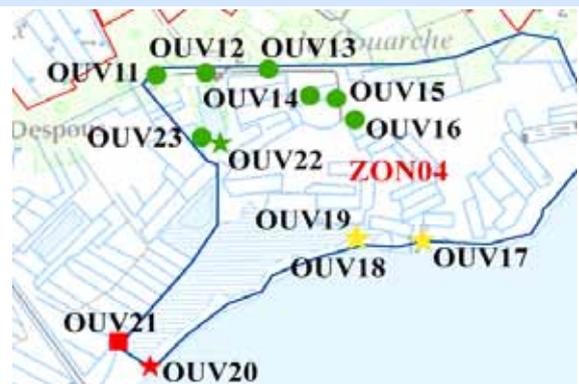
Fonctionnel : non

Cause état : Roubine plus large que l'ouvrage

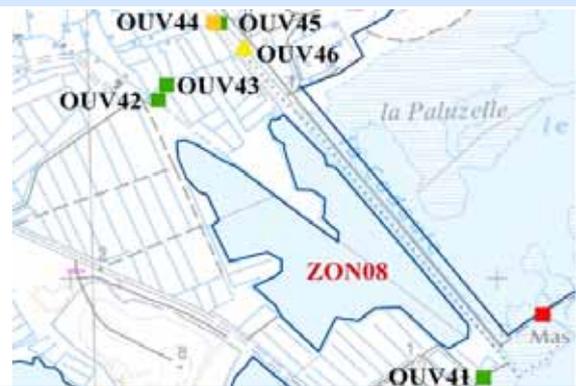
Cause état : plaque trouée

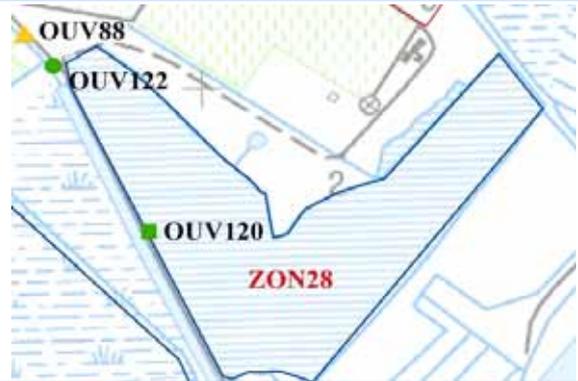
Fonctionnel : non

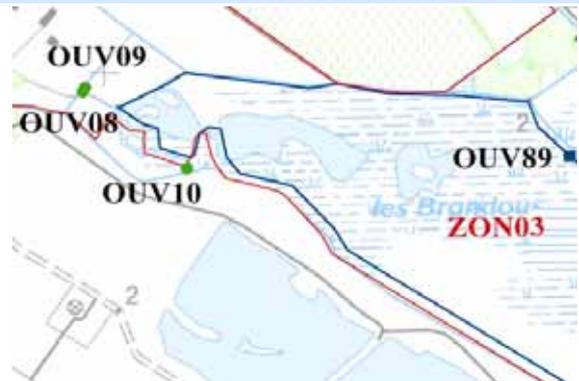
Fonctionnel : non

Propriétaire : Association Chasse Maritime**Gestionnaire :** Association Chasse Maritime**Etat :****Cause état :** ouvrage inexistant**Description :** Réflexion pour l'installation d'un ouvrage dans le cadre d'un contrat N2000**Etat des roubines :**

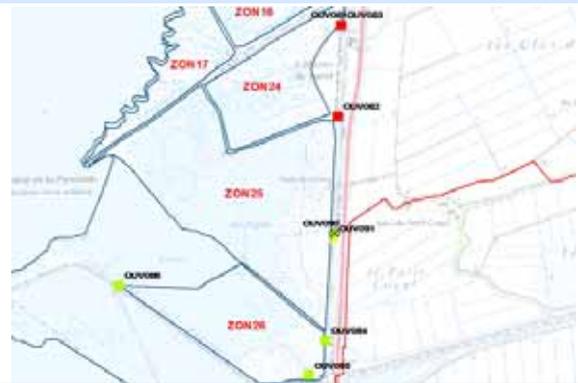
Description : Le moteur n'est pas sur place pour cause de vandalisme

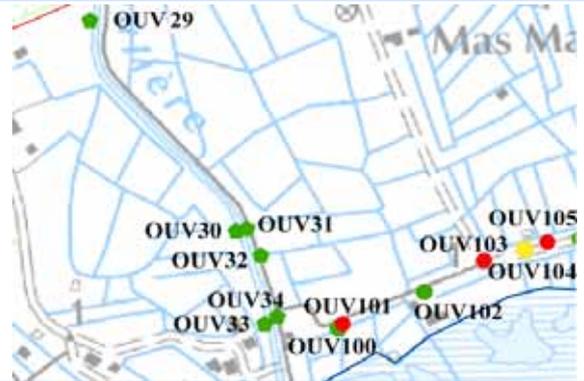
Fonctionnel : non

Cause état : Buse bouchée par une plaque

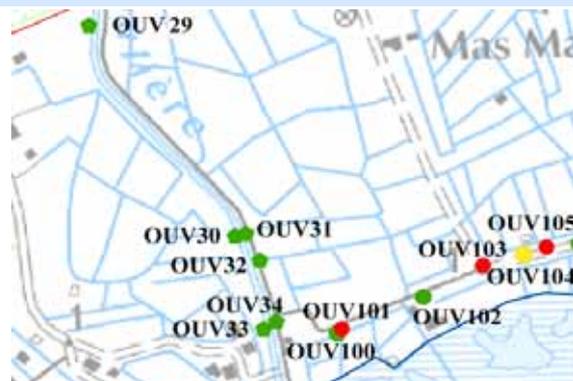
Cause état : Buse envasée

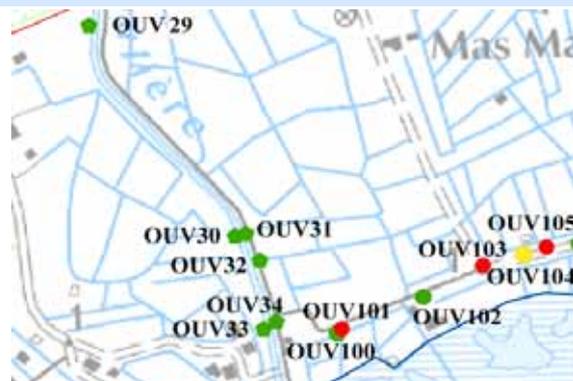
Fonctionnel : non

Cause état : buse complètement envasée

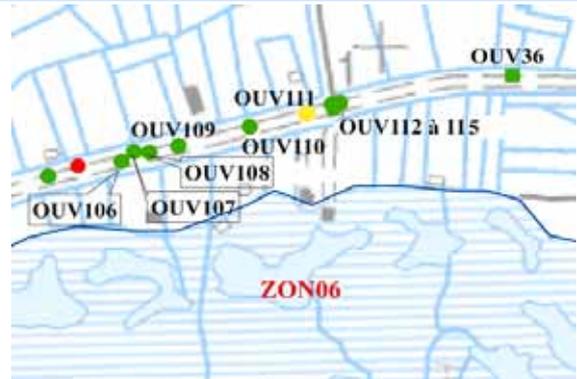
Cause état : encombrée
