Caractérisation et cartographie du réseau hydraulique dans les zones humides au sud de la lagune de Salses-Leucate

Rapport de stage
Master 2 Ecologie - Aménagement du
Territoire et Télédétection
Soutenu le 17 septembre 2012

Karim DERRADJI-BORENSZTEIN
Maître de stage : Julien ROBERT

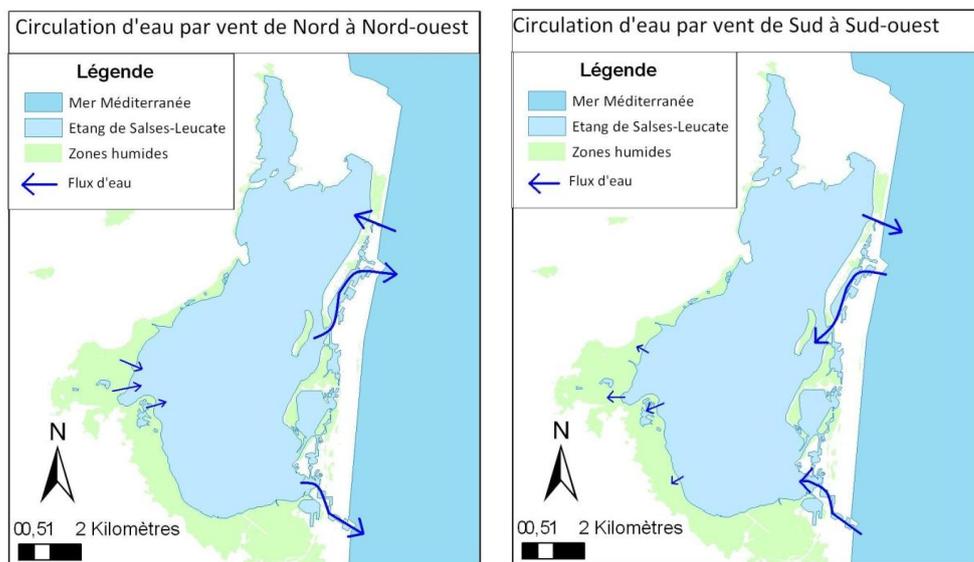
carte n°2 : vents et hydrodynamisme de la lagune

Le vent est le principal moteur de l'hydrodynamisme de l'étang, par les intenses mouvements des masses d'eau qu'il provoque. Une forte tramontane se traduit par un phénomène pouvant s'apparenter à une "vidange" de l'étang, avec des sorties d'eau par les graus de Saint Ange et Port-Leucate. Les vents marins provoquent au contraire de fortes entrées maritimes

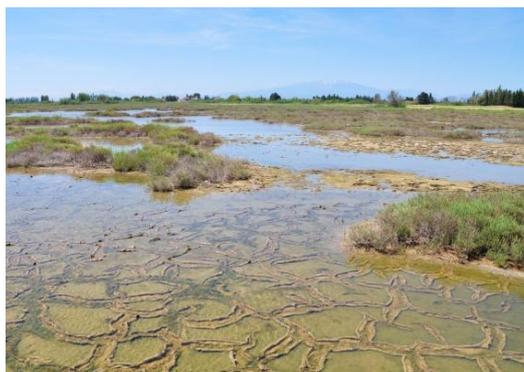
illustration n°1 : zone humide lagunaire (Sanyes Del Deves)

Dans les zones humides lagunaires, s'étendent des marais doux caractérisés par le roseau commun (*Phragmites australis*). Ces roselières présentent un état de conservation variable, avec localement l'apparition d'un mitage lié à l'augmentation de la salinité. Dans les secteurs largement sous l'influence de l'étang, ces roselières laissent place à la sansouire (végétation pionnière à *Salicornia* et autres espèces annuelles des zones boueuses (1310)).

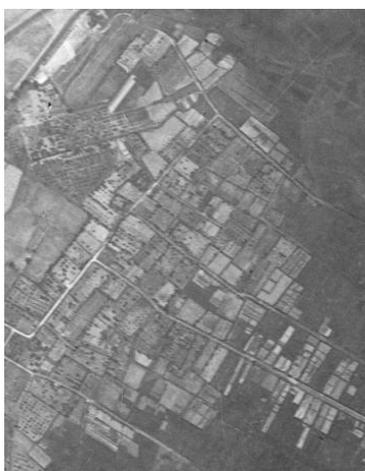
illustration n°2 : marais aménagé (1945)

En l'absence d'entretien, on observe un comblement progressif des fossés et canaux. La vase endogène (provenant de la dégradation de la végétation) ou exogène (matières minérales charriées provenant de l'érosion du bassin versant) s'accumule, constituant la première étape du phénomène dit d'atterrissement ou de colmatage. La profondeur se réduit, jusqu'à permettre la colonisation par des macrophytes émergés ou des végétaux hygrophiles. L'envahissement du lit par les roseaux, typhas ou marisques notamment accélère le comblement, l'ancien canal ou fossé finissant par n'être qu'une dépression profonde de quelques centimètres et envahie par une végétation dense.

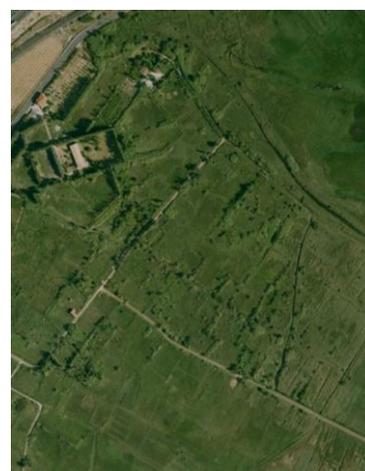
illustration n° 3 : marais aménagé (2006)

Ainsi, dans les marais aménagés dans un but agricole, de nombreuses parcelles maraîchères entourées de petits canaux ont perdu leur vocation traditionnelle au profit d'un usage récréatif (phénomène de cabanisation notamment). Il en a résulté un manque d'entretien des agouilles, voire leur comblement volontaire. D'autres parcelles ne sont plus gérées, et les agouilles non entretenues y sont pour la plupart dans un état de comblement avancé.

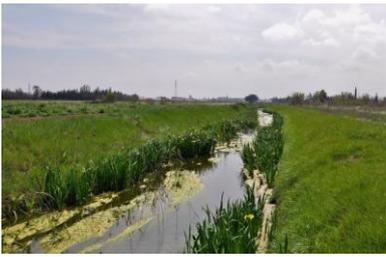
<p>Catégorie 1 : Tronçon fonctionnel dans un état écologique jugé satisfaisant</p> <p>Caractéristiques : entretien régulier (tous les quatre à six ans) ou stabilité naturelle, permettant à la fois un écoulement correct et une colonisation par les macrophytes ; pas d'obstacles à l'écoulement ; bonne diversité biologique avec espèces d'intérêt patrimonial ; pas ou peu d'espèces envahissantes</p> <p>données issues de la caractérisation : écoulement > 1 ; veg < 3 si type_veg = 1 ; type_veg incluant 2 ou 3 ; embâcles = N, éco=1</p>

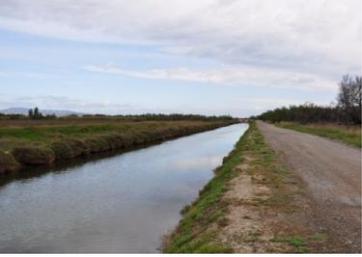
<p>Catégorie 2 : Tronçon fonctionnel dans un état écologique jugé dégradé</p> <p>Caractéristiques : Artificialisation, entretien fréquent ou recalibration, limitant la colonisation par les macrophytes ; pas d'obstacles à l'écoulement ; diversité biologique faible ; profondeur totale importante (morphologie adaptée aux épisodes de pluies torrentielles) ; présence d'espèces envahissantes</p> <p>largeur > 2 ; écoulement > 1 ; berges >2 ; profondeur > 0.8 et > envasement ; veg < 2 si type_veg = 1 ; type veg 2 et 3 absents; embâcles = N, éco=2 ou 3</p>

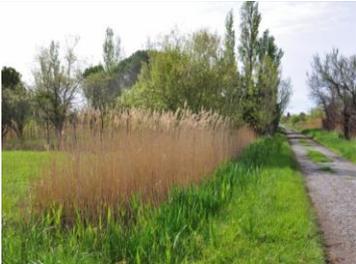
<p>Catégorie 4 : Tronçon en voie de comblement, fonction d'écoulement altérée mais bonne fonction d'épuration</p> <p>Caractéristiques : profondeur faible ; forte colonisation par hélrophytes (roseaux, marisques ou iris) ; pas de végétation aquatique immergée</p> <p>veg = 3 pour type_veg = 1 ; prof < 0.4 ; envasement > 0.2, éco=2 ou 3</p>

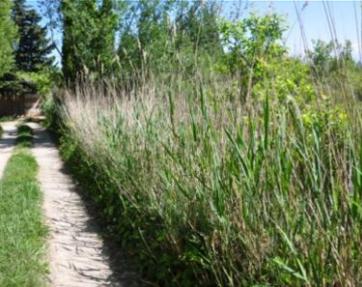
<p>Catégorie 5 : Tronçon dans un état de comblement avancé, non fonctionnel</p> <p>Caractéristiques : atterrissement associé à une intense colonisation par les hélrophytes ; écoulement nul ; pas de macrophytes immergés</p> <p>écoulement 1 ; profondeur < 0,3 ; envasement < profondeur ; veg = 3 et type_veg = 1 ; embâcles = O, éco= 2 ou 3</p>	
--	--	--	--

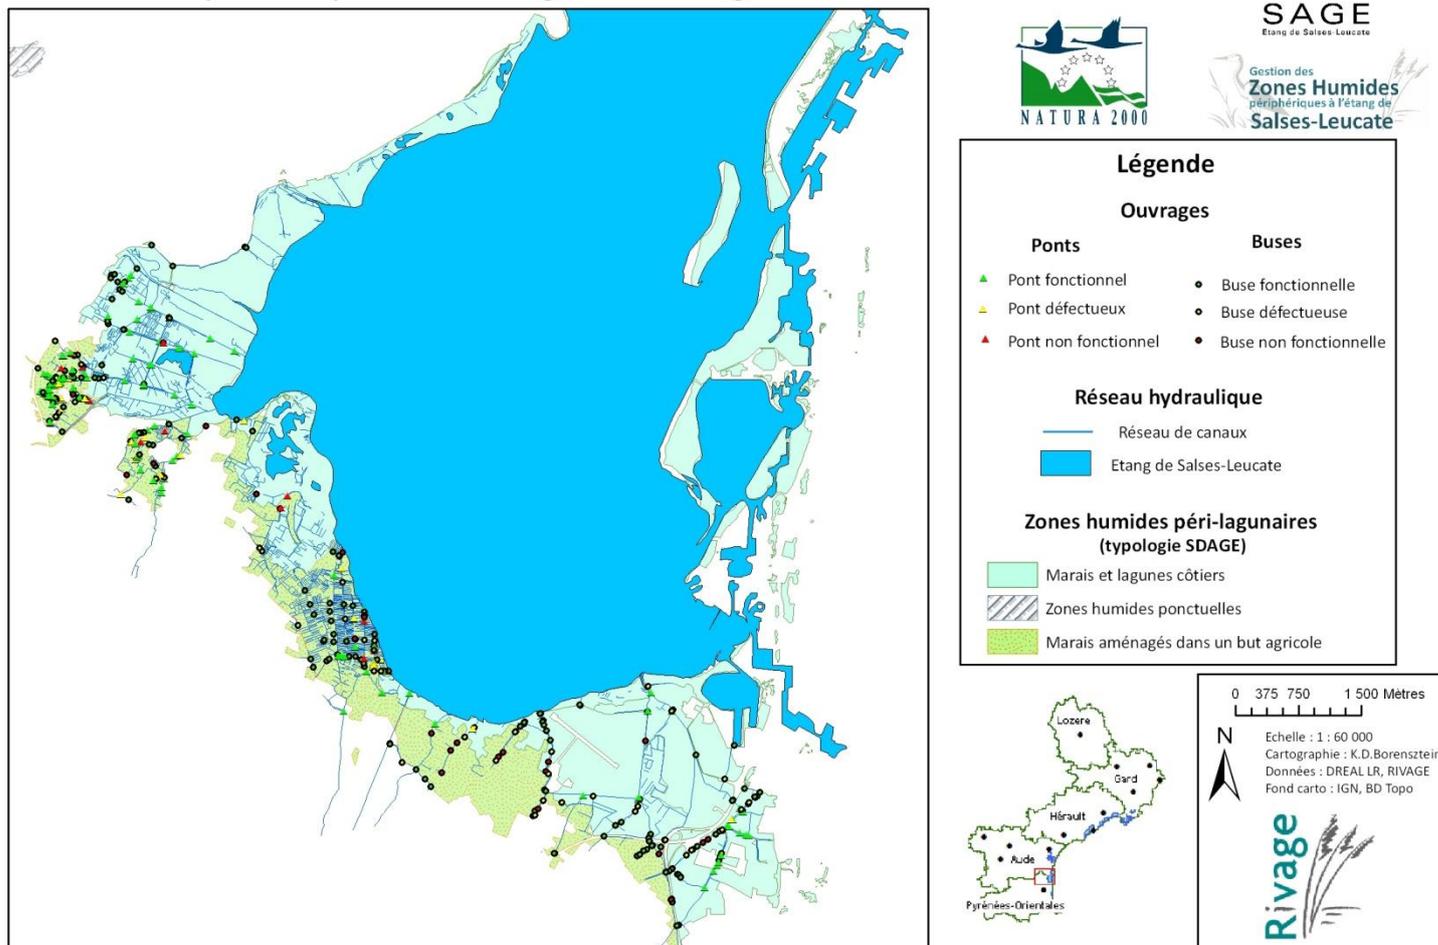
carte n°4 : cartographie globale du réseau hydraulique au sud de la lagune

Réseau hydraulique et ouvrages de la lagune de Salses-Leucate

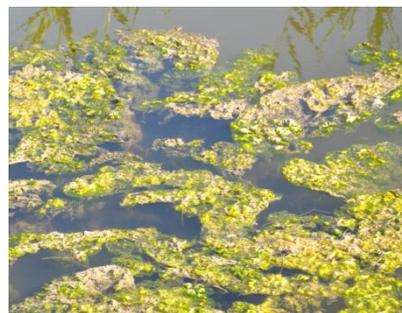
illustration n°4 : prolifération d'algues vertes en milieu eutrophe

Les divers éléments du réseau hydraulique présentent un cycle saisonnier particulièrement marqué. L'assèchement estival progressif se traduit localement par une concentration des sels dissous. De nombreux fossés isolés du reste du réseau présentent les signes d'une crise dystrophique, avec le développement d'algues opportunistes lorsque les eaux stagnantes deviennent eutrophes (*illustration n°4*), puis une anoxie du milieu.

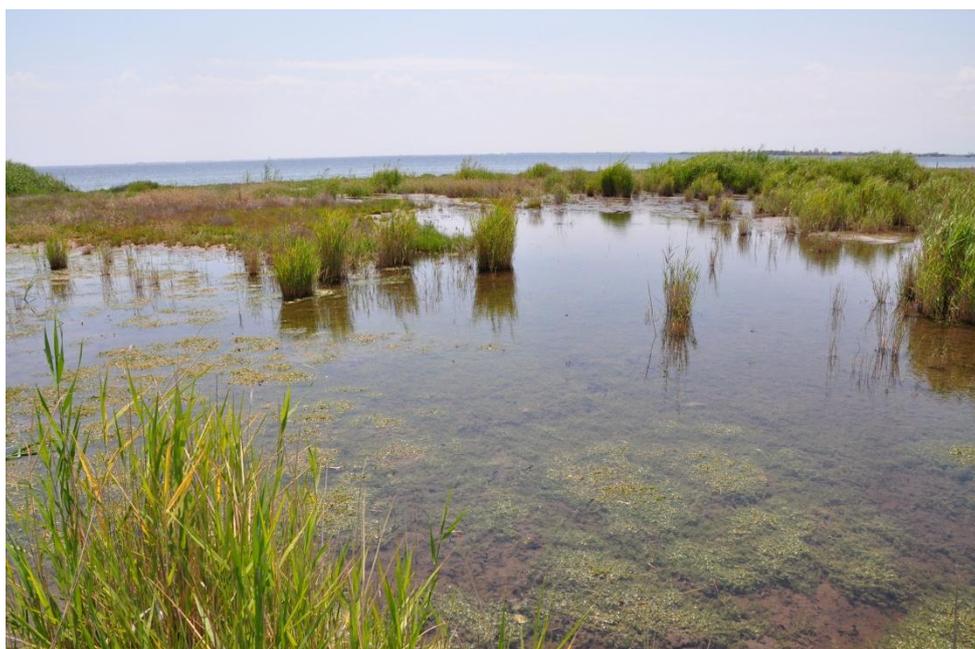
illustration n°5 : tapis de Chara spp en bord de lagune

Dans les cas où une arrivée d'eau douce importante et permanente a été aménagée, le bourrelet de laisses d'étang joue un rôle protecteur contre les intrusions d'eau saumâtre, et des milieux doux peuvent se développer à proximité immédiate de l'étang. Ainsi, dans les Sagnes d'Opoul, une agouille aménagée par la fédération de Chasse des Pyrénées orientales a permis le développement de tapis denses de characées (*illustration n°5*).

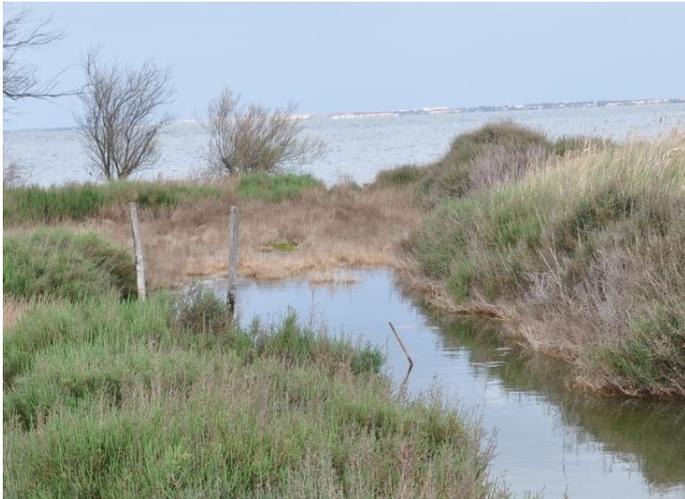
illustration n°6 : exutoire obstrué d'une agouille du Communal

Lorsque l'apport d'eau douce est plus réduit ou intermittent, comme sur le site du Communal de Saint-hippolyte, la situation est plus problématique. En période de basses eaux l'exutoire bouché empêche les remontées d'eau saumâtre. En revanche, lors d'épisodes de hautes eaux, le niveau de la lagune est plus élevé que le bourrelet obstruant l'exutoire, et l'eau saumâtre se déverse à l'intérieur des terres. Lorsque le niveau baisse à nouveau, l'eau saumâtre stagne et l'évaporation provoque une hypersalinité, comme décrit en 1.2.4.3..

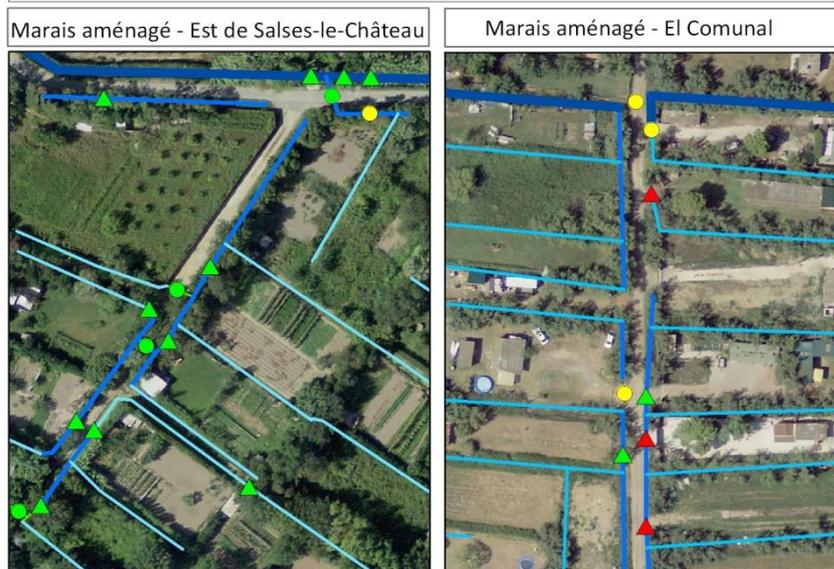
carte n°5 : fonctionnement comparé du réseau hydraulique

Des accès aux parcelles ont été aménagés sans tenir compte du réseau de canaux, avec de nombreux remblais non busés (*carte n°5, à droite*). Les parcelles avec habitation, devenues à vocation récréative, présentent souvent des agouilles non entretenues ou même totalement comblées.

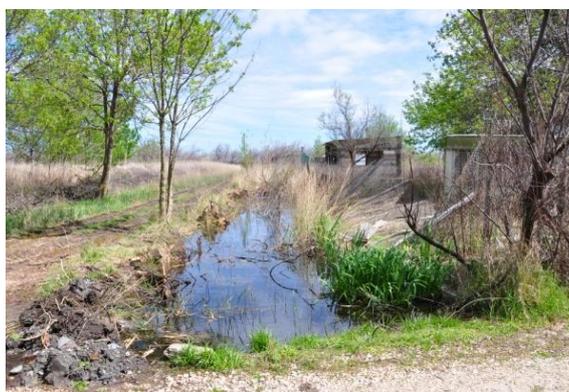
illustration n°7 : quelques jours après l'entretien

Un passage a pu être effectué immédiatement après le curage (*illustration n°7*). Des relevés complets ont été effectués le 03 aout, environ quatre mois après l'action d'entretien du réseau (*annexe 9*).

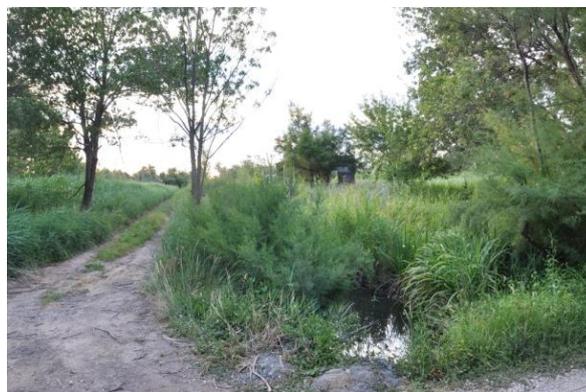
illustration n°8 : trois mois après l'entretien

La repousse végétale a été très rapide dans le cas des tamaris (*illustration n°8*), mais les roseaux sont apparus localement dégradés. Les relevés mettent en évidence les importants changements induits par l'entretien effectué sur les tronçons : l'embouchure plus profonde qu'auparavant favorise les remontées d'eau saumâtre, phénomène renforcé par l'augmentation de la profondeur de l'agouille. Le léger gradient de salinité observé montre qu'il persiste un léger débit d'eau douce, insuffisant toutefois pour contrer le flux entrant. Le succès de ce type d'action semble en partie lié à la continuité de l'écoulement au niveau des agouilles secondaires et tertiaires : dans le cas présent, peu d'agouilles étaient encore en connection avec l'agouille curée, ce qui explique le faible débit sortant.

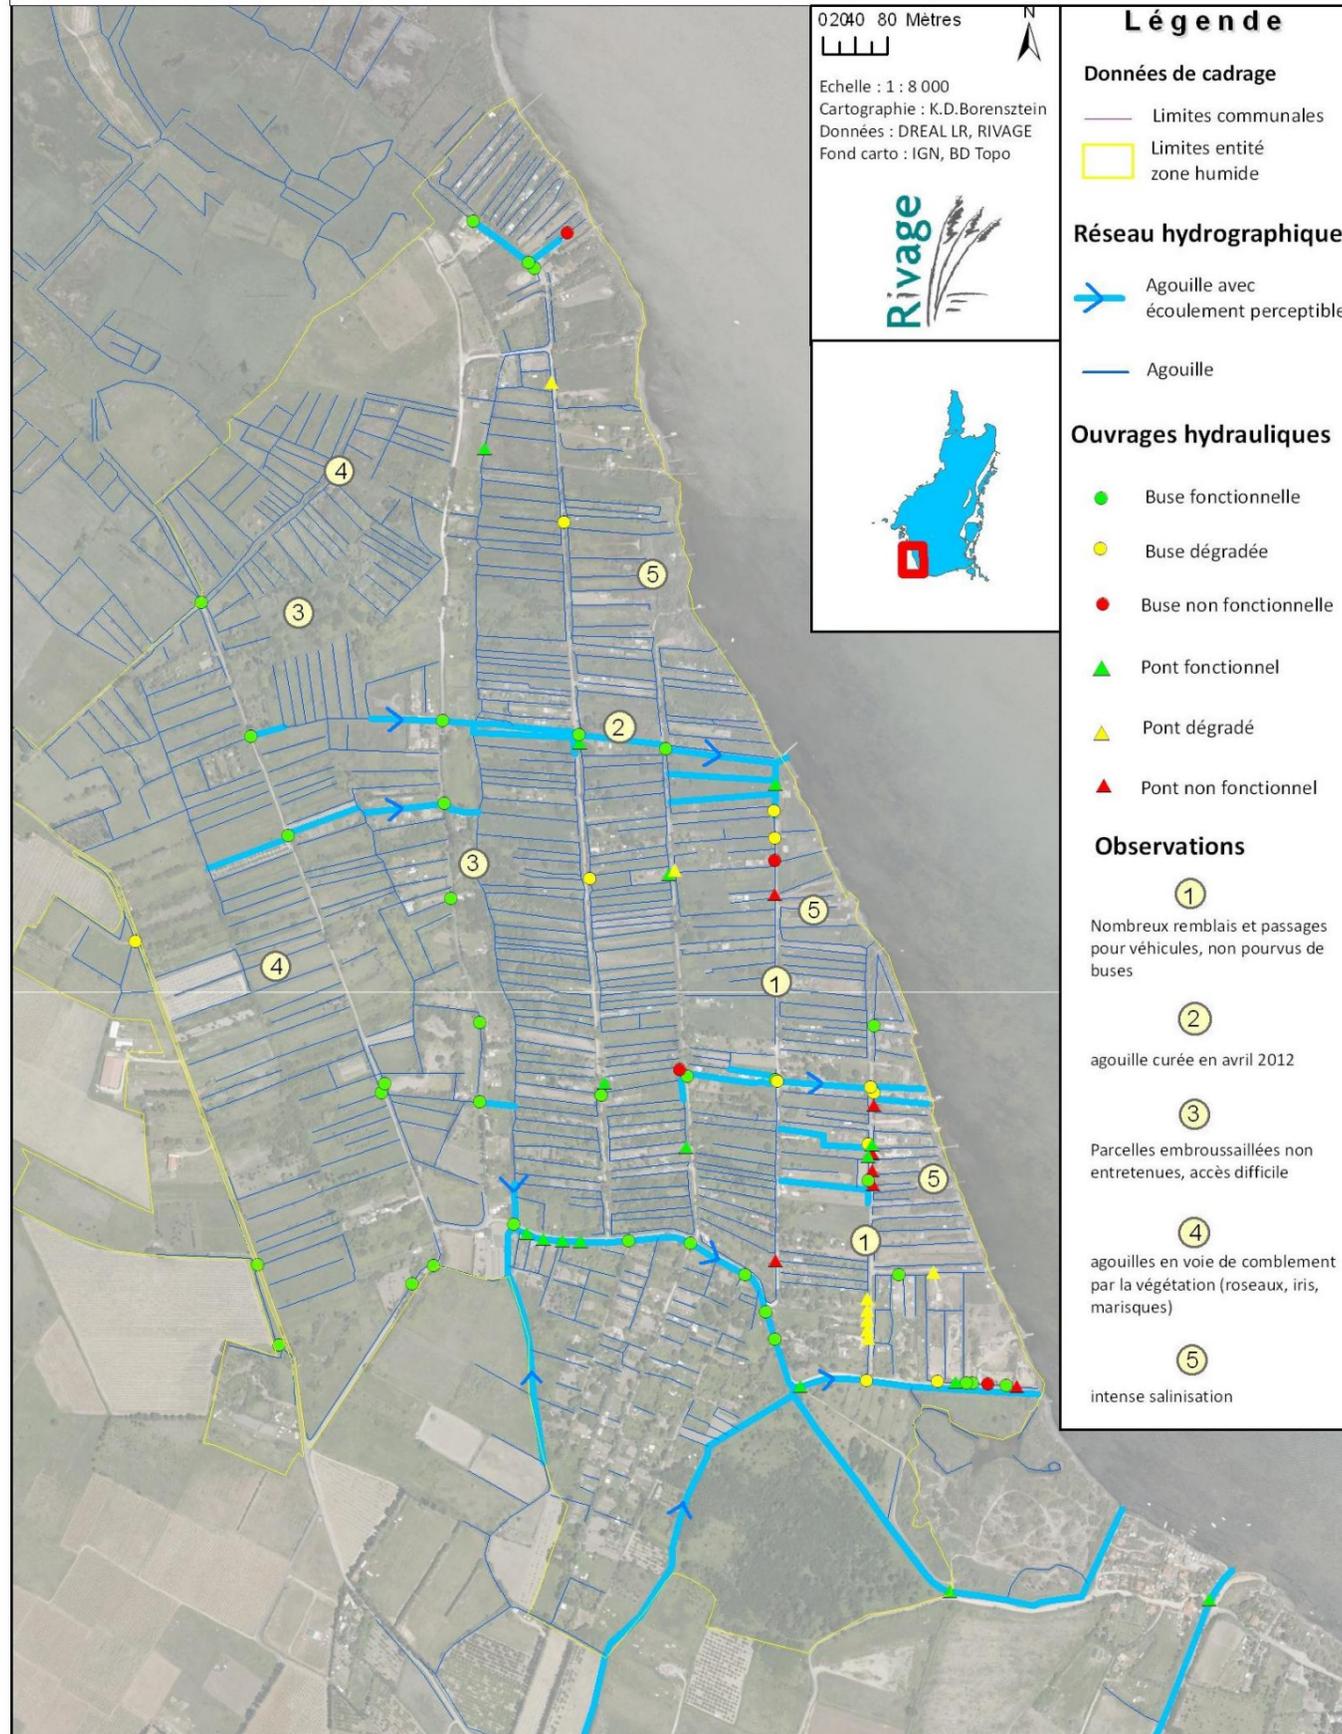
Cartographie du réseau et des ouvrages hydrauliques

Le site est traversé par un réseau dense d'agouilles de faible profondeur. Très peu d'entre elles sont restées fonctionnelles, et celles-ci présentent toutes un fort envasement. De nombreux canaux sont interrompus par des remblais non pourvus de buses. Les agouilles éloignées de l'étang sont pour la plupart comblées ou en voie de comblement.

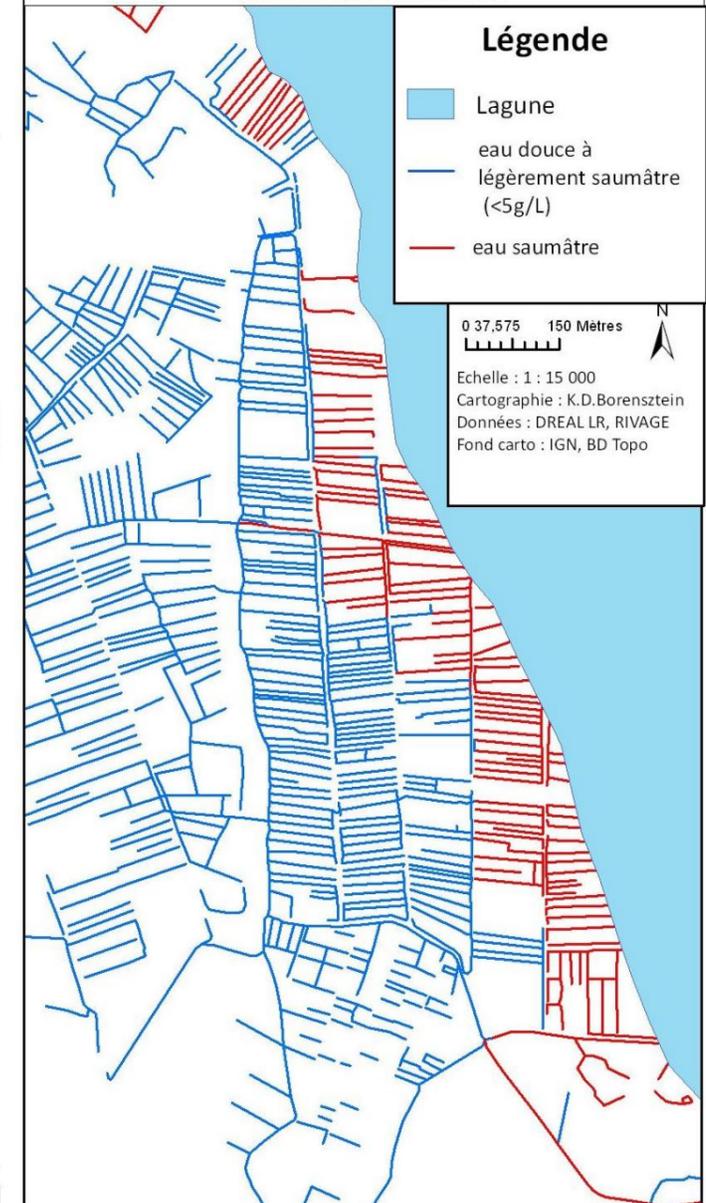
Carte de salinité

La salinisation touche principalement les terres situées immédiatement en bordure d'étang, en zone inondable. Les mesures effectuées dans les agouilles en bord d'étang indiquent une salinité élevée, supérieure à celle observée dans l'étang (jusqu'à 60g/L). L'eau salée pénètre lors de hautes eaux, et l'évaporation augmente progressivement la concentration en sels dissous.

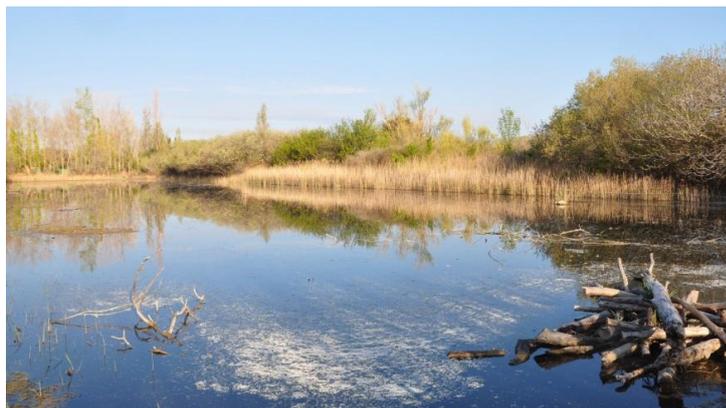
illustration n°9 : prairie inondée temporairement (site du communal)

La démarche de restauration du réseau secondaire vise un rétablissement du fonctionnement hydraulique du site, non une augmentation du drainage dans cette zone humide à forts enjeux. Le caractère inondable de plusieurs parcelles (*illustration n°9*) sera maintenu (zone de nourrissage et dortoir pour les grandes aigrettes, hérons bihoreaux et crabiers chevelus notamment). En ce qui concerne les zones de roselières, l'alternance entre une période d'inondation suivie d'un assèchement estival sera recherchée.

Les travaux d'entretien seront fractionnés, afin permettre la constitution de zones refuges pour les espèces d'intérêt communautaire. Le réseau secondaire, extrêmement dégradé et dysfonctionnel, devra faire l'objet des mesures les plus lourdes. Ce réseau représente pour le site du communal un linéaire d'environ 5880 mètres. Les prix proposés par des prestataires extérieurs pour un "curage raisonné" sont compris entre 10 000 et 15 000 euros pour 100 mètres. On aboutit donc à un montant minimum de 588 000 euros pour l'ensemble du réseau secondaire du communal, renforçant la nécessité d'échelonner les travaux dans le temps. De plus, la réhabilitation du réseau secondaire passe par l'enlèvement des nombreux remblais, qui devront être remplacés par des passages busés.

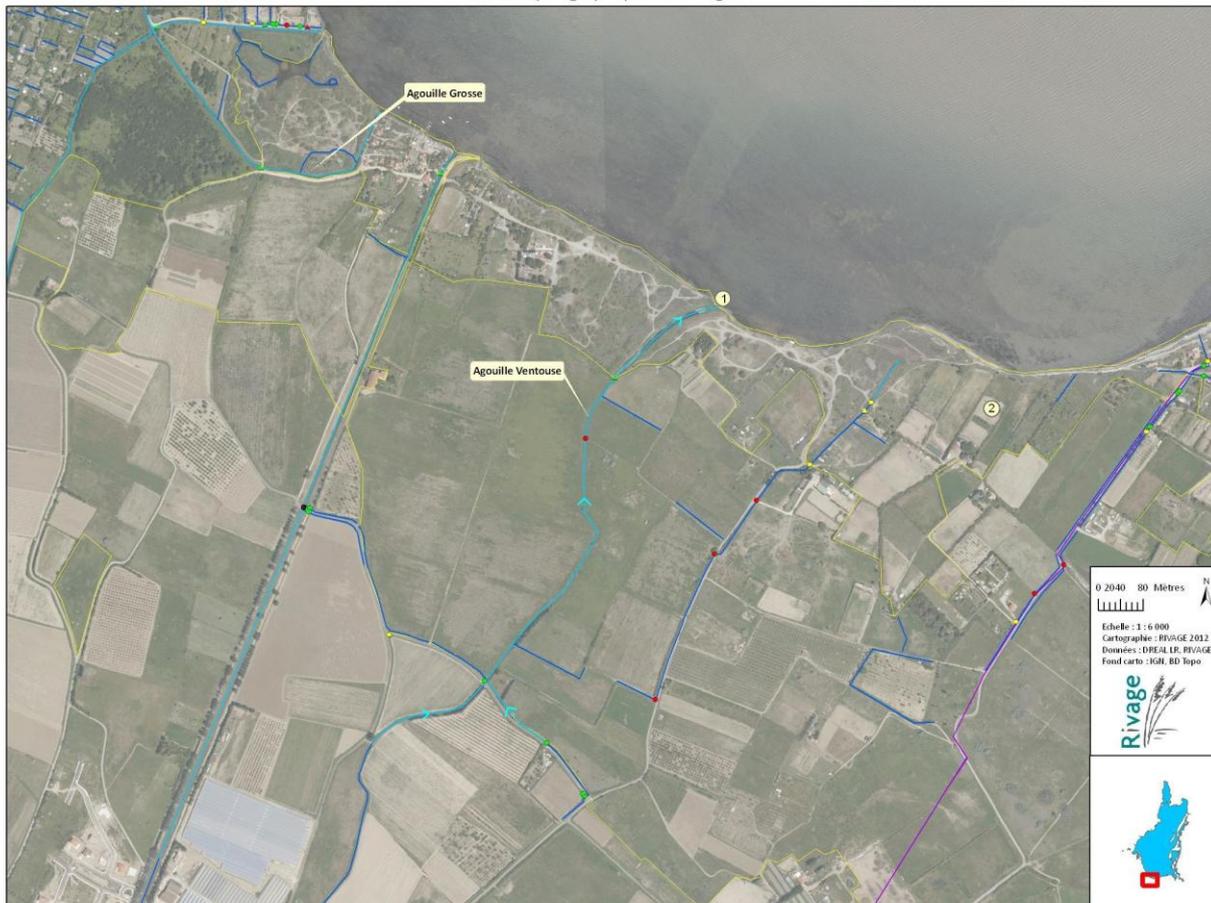
Marais aménagé de Saint Hippolyte et Saint-Laurent-de-la-Salanque (ZH15) et bordure de l'étang (ZH16)

Réseau hydrographique et ouvrages

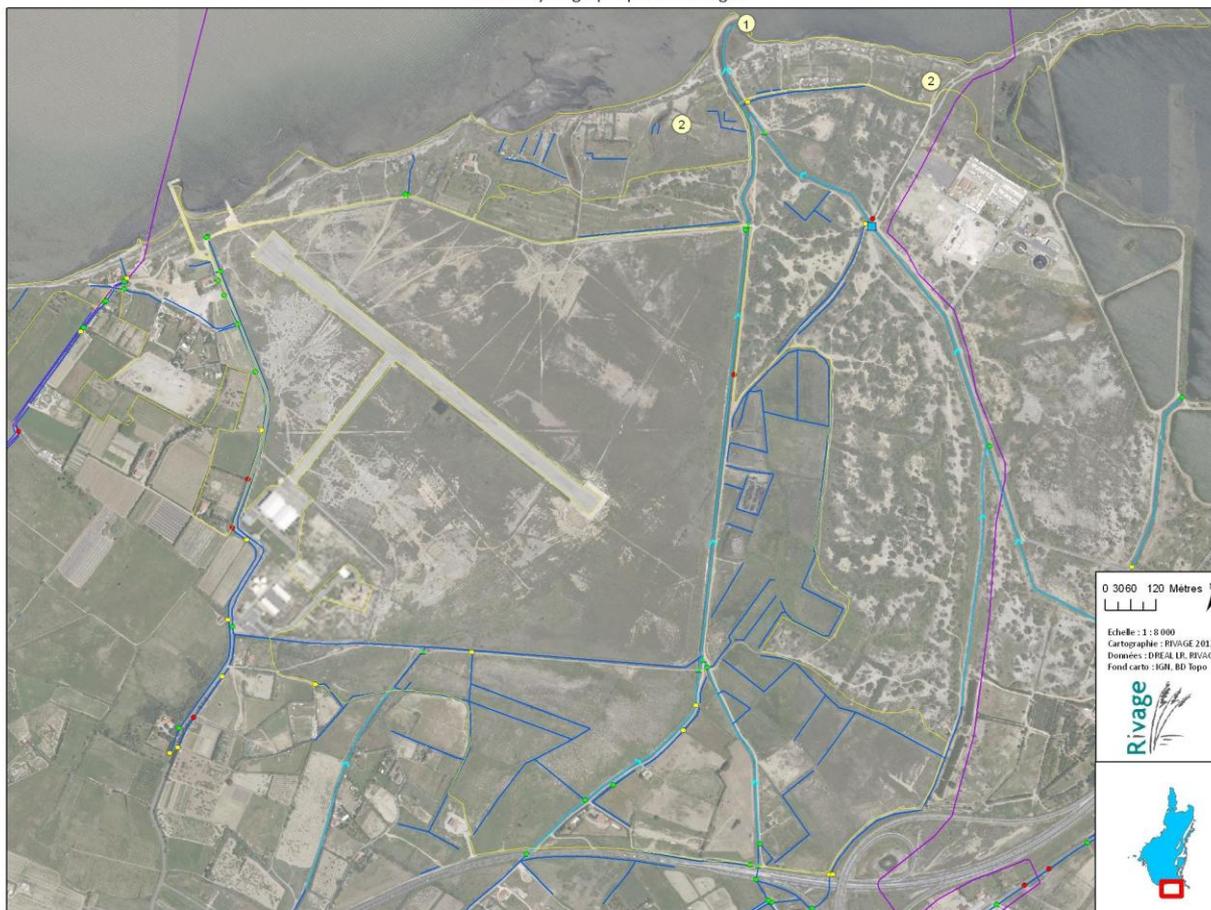
Abords du terrain militaire de Saint-Laurent-de-la-Salanque (ZH17) et bordure de l'étang (ZH16)

Réseau hydrographique et ouvrages
