Inventaire et cartographie des habitats aquatiques d'intérêt communautaire dans le SIC « Petite Camargue » (FR 9101406)

Ana Elena Sanchez & Patrick Grillas

Tour du Valat

Octobre 2014

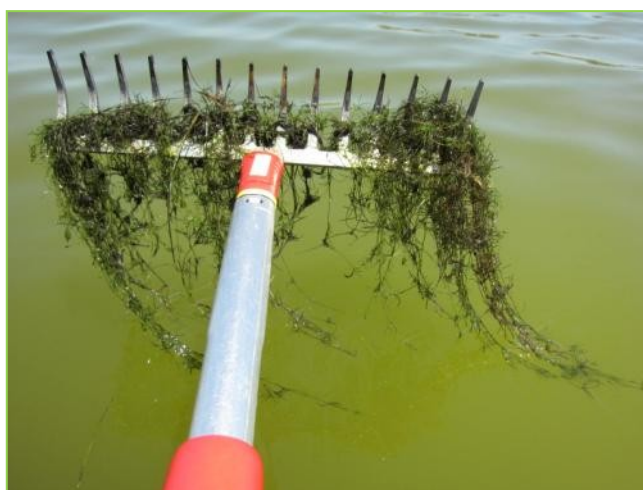
Lorsque la transparence de l'eau a été faible (eaux chargées en matières minérales en suspension ou en phytoplancton), l'observation des macrophytes a été effectuée à l'aide d'un râteau soit à pied soit depuis un bateau/kayak suivant le protocole utilisé par Grillas & David, 2010, sur les étangs de Scamandre et Charnier. Ce protocole dérive de la méthode de référence pour les plans d'eau douce de Dutartre & Bertrin, 2009. Cette technique permet un échantillonnage depuis un bateau jusqu'à des profondeurs d'environ 3m. Lorsque la profondeur excédait 3m, un grappin a été utilisé. Le grappin a été lancé dans une direction au hasard entre 10 et 20 fois et le pourcentage des macrophytes en profondeur a été estimé en fonction des espèces récupérées avec celui-ci.

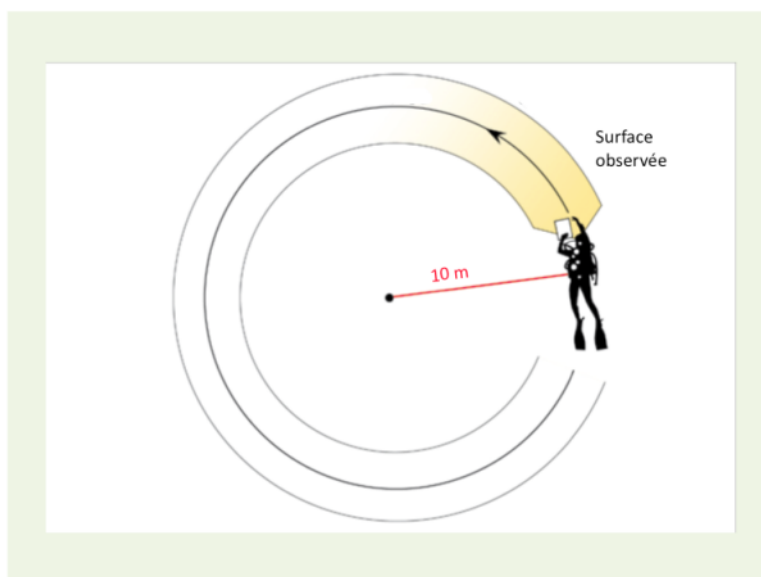
Figure 1. Surface observée selon le protocole d'échantillonnage du RSL-IFREMER (Lauret *et al.*, 2011)

Dans chaque station, un point fixe est installé (ancre ou piquet) et un cercle autour de ce point est effectué à l'aide d'une corde de 10m. Les caractéristiques et la composition de la végétation sont donc notées sur une visibilité d'un mètre de chaque côté du parcours, ce qui représente une surface observée d'environ 120m² (Figure 1).

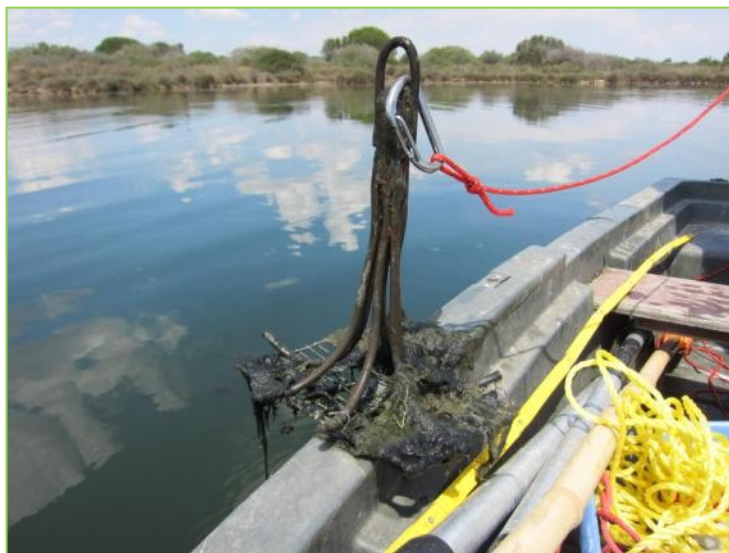
Toutes les lagunes transparentes ont été échantillonnées selon ce protocole à l'exception du Rhône Saint-Roman en raison de contraintes liées à sa morphologie particulière. En effet, le secteur principal de ce plan d'eau constitue un ancien bras du Rhône très étroit et allongé (cf. **Figure 3.**) avec une profondeur qui passe très rapidement de quelques décimètres à plus de quatre mètres. Du fait de ces contraintes géomorphologiques et de l'accumulation d'algues en décomposition au fond de la lagune, la plongée s'est avérée compliquée sur ce site, un grappin a donc été utilisé pour l'échantillonnage des endroits les plus profonds.

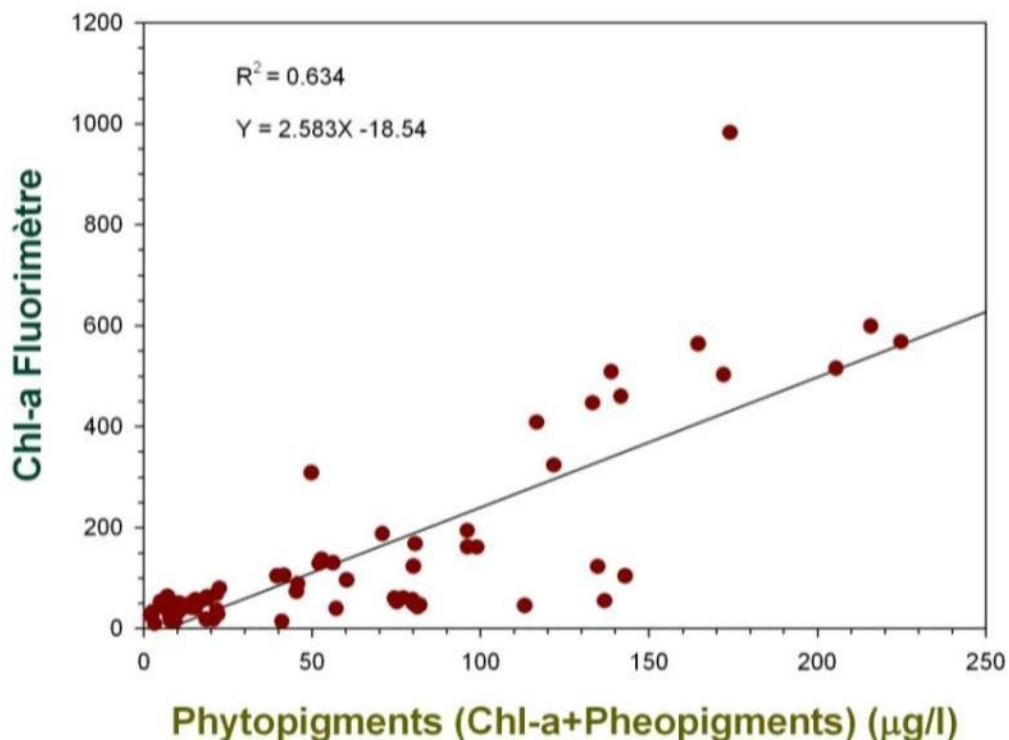
Figure 4. Corrélation entre les valeurs mesurées de chlorophylle-a sur le terrain avec un fluorimètre et au laboratoire (par dosage après extraction).

La quantité de phytoplancton étant mesurée sur le terrain avec un fluorimètre portable sans calibration à chaque mesure. La transformation des données du fluorimètre en concentrations de chlorophylle a (en µg/l) a été faite en utilisant la corrélation obtenue entre ces variables au cours des campagnes 2013 et 2014 sur ces lagunes (Figure 4).

Avec une profondeur maximale mesurée de 3.5m et une profondeur moyenne de 2,1m, le Rhône de Saint-Roman est une lagune profonde. La transparence de l'eau est grande avec une visibilité du disque de Secchi jusqu'au fond dans 10 mesures sur 11 y compris jusqu'à des profondeurs de 3.5m. La seule exception est le point le plus au nord avec un disque de Secchi à 150cm pour une profondeur totale de 2,25m. Ces conditions de transparences résultent de valeurs très faibles de turbidité et faibles de fluorimétrie (Tableau 26) correspondant à une valeur moyenne d'environ 20 µg/l de chlorophylle-a (cf Figure 4).

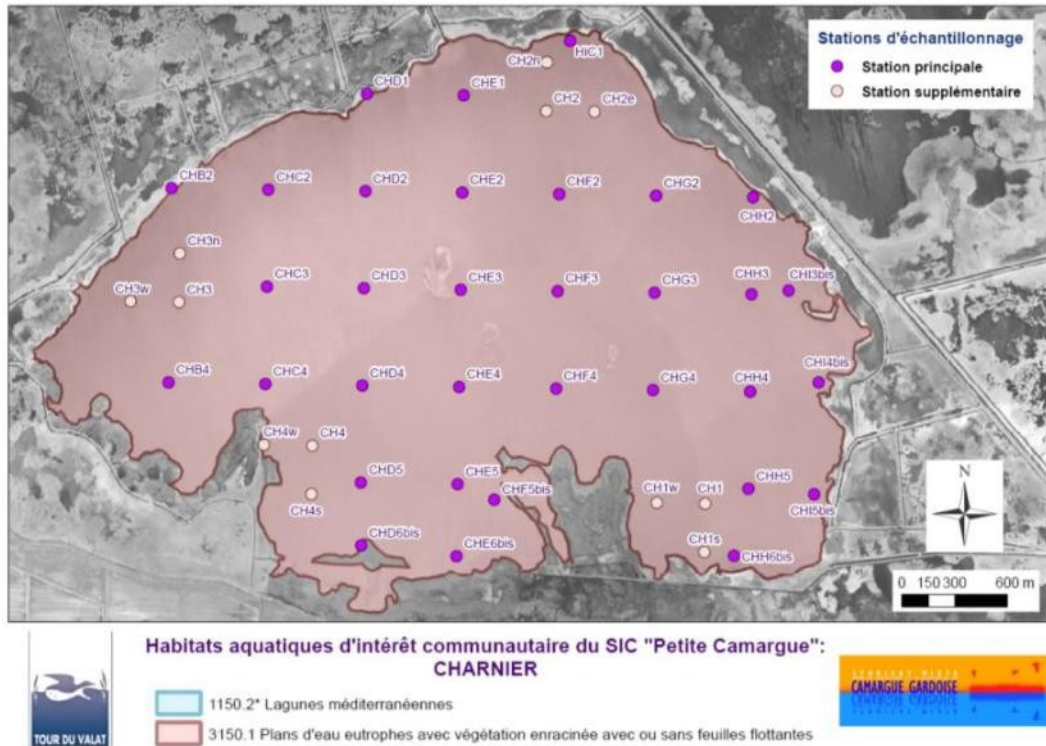
Figure 5. Répartition des stations de mesure sur l'étang du Charnier

La salinité, transparence de l'eau (Secchi) et la turbidité (NTU) ont été mesurées au cours des campagnes de terrain les 2 et 17 juillet 2013. Des mesures complémentaires ont été obtenues sur le sédiment (prélevé à la même date) et sur l'eau prélevé en juin et août 2013 dans le cadre d'une campagne de mesures de la DCE (Sanchez & Grillas, 2013). Aux mêmes dates (17/07), l'abondance et la composition spécifique de la végétation macrophytique ont été mesurées à chaque station sur les 44 points de mesures (mesure au râteau, cf protocole de terrain) répartis tous les mètres sur un transect de 30m de long orienté dans le sens du vent (Figure 5).

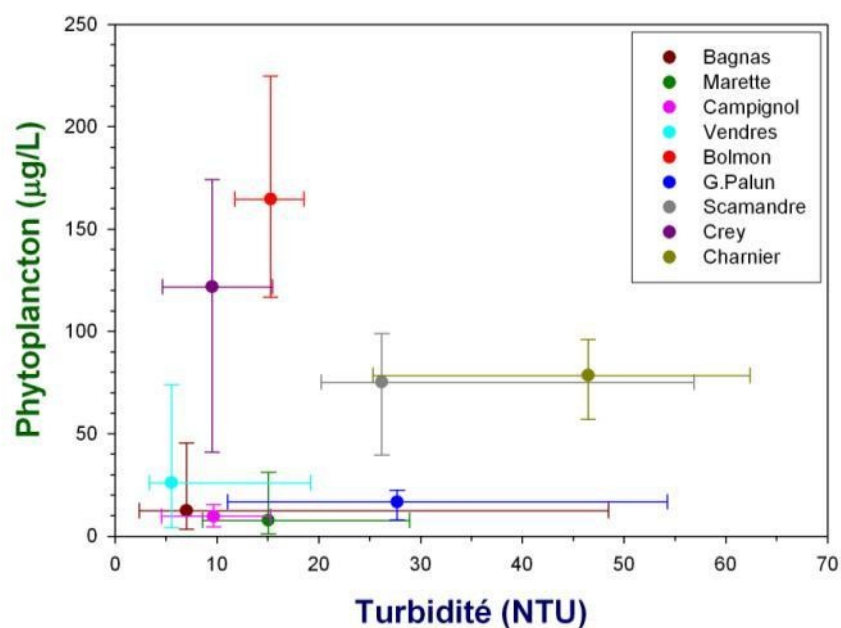
Figure 6. Turbidité et pigments phyto-planctoniques dans les lagunes oligo et méso-halines de France méditerranéenne (pour chaque variable sont données les moyennes et valeurs extrêmes) – Extrait de Sanchez & Grillas 2013).

Dans le cadre de l'évaluation de l'état des lagunes oligo-halines pour la DCE, la qualité de l'eau dans l'étang du Charnier a été considérée comme « Mauvaise » principalement du fait de fortes teneurs en azote total et dans une moindre mesure en phosphore total (Sanchez & Grillas, 2013). L'état trophique des sédiments était considéré comme « Médiocre ».

La faible transparence de l'eau est conditionnée par des concentrations en matières en suspension relativement élevées (20 à 70 NTU) et des teneurs en phytoplancton très fortes (35 à 95 µg/, Figure 6).

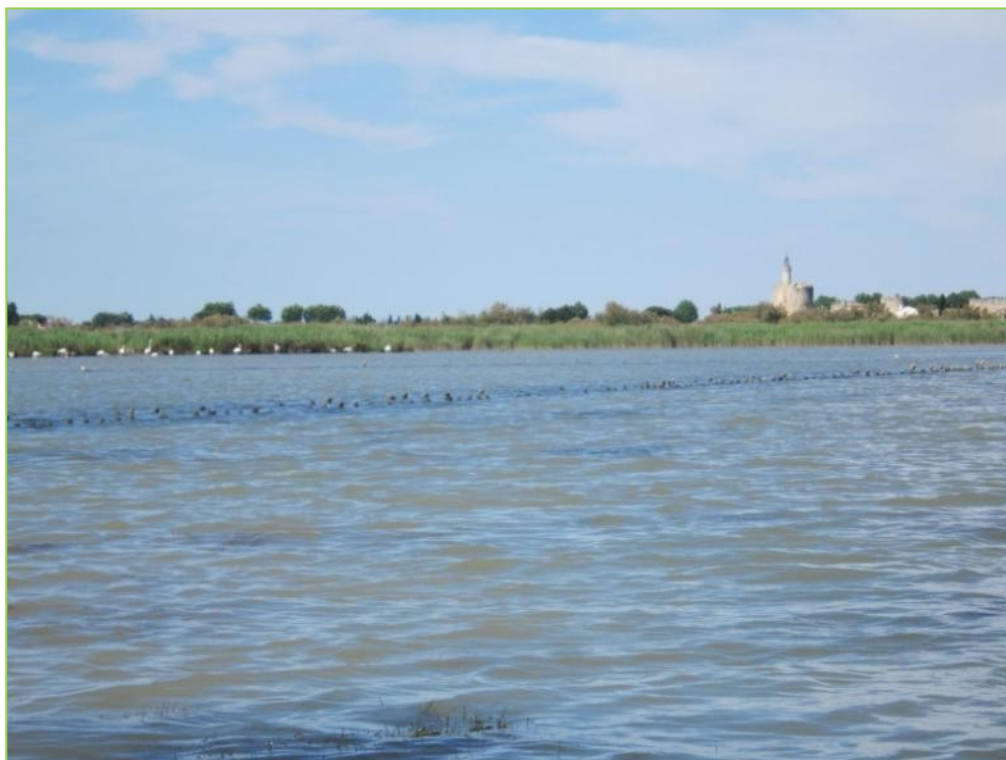
Figure 15. Répartition des stations de mesure sur l'étang de la Marettte.

L'étang du Marettte couvre environ 193ha et il est constitué de 2 unités distinctes, l'une au nord et l'autre au sud, séparées par un étranglement (Figure 15). Il communique principalement avec le chenal maritime au sud.

La végétation aquatique dans l'étang de la Marettte a été étudiée dans 33 points de mesure dont 14 stations principales réparties selon une grille régulière (Figure 15) et 19 stations supplémentaires (dont des stations DCE, Sanchez & Grillas 2013).

La salinité, transparence de l'eau (Secchi), la turbidité (NTU) ont été mesurées le 14 juin et le 8 juillet 2013 pendant les mesures de la végétation. Des mesures complémentaires ont été obtenues sur le sédiment (prélevé à la même date) et sur l'eau prélevé en juin et août 2013 dans le cadre d'une campagne de mesures de la DCE (Sanchez & Grillas, 2013). Aux mêmes dates, l'abondance et la composition spécifique de la végétation macrophytique ont été mesurées à chaque station sur les 33 points de mesures (mesure au râteau, cf protocole de terrain) répartis tous les mètres sur un transect de 30m de long orienté dans le sens du vent (Figure 15).

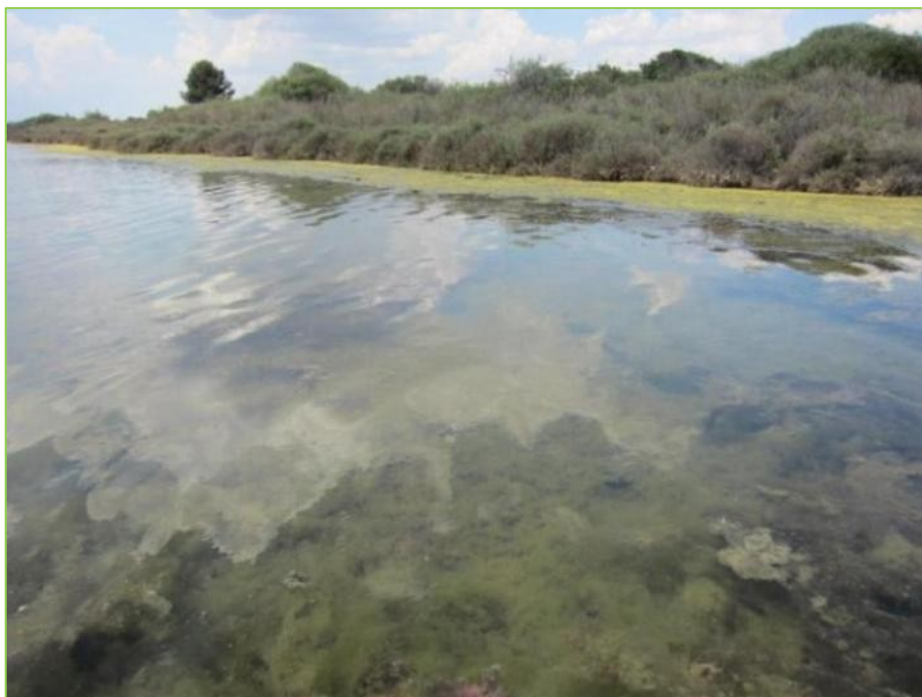
Figure 18. Répartition des stations de mesure sur l'étang principal du Médard et ses 2 annexes.

L'étang du Médard est constitué de 3 unités distinctes assez différentes entre elles : l'étang principal (>90% de la superficie totale) et 2 petites annexes situées à l'est de la lagune principale dont elles sont séparées par la route d'accès au Grau du Roi (Figure 18). Dans les données ci-dessous, 3 stations « 233 », « MedX1 » et « MedX2 » correspondent à ces annexes et 18 correspondent à l'étang principal.

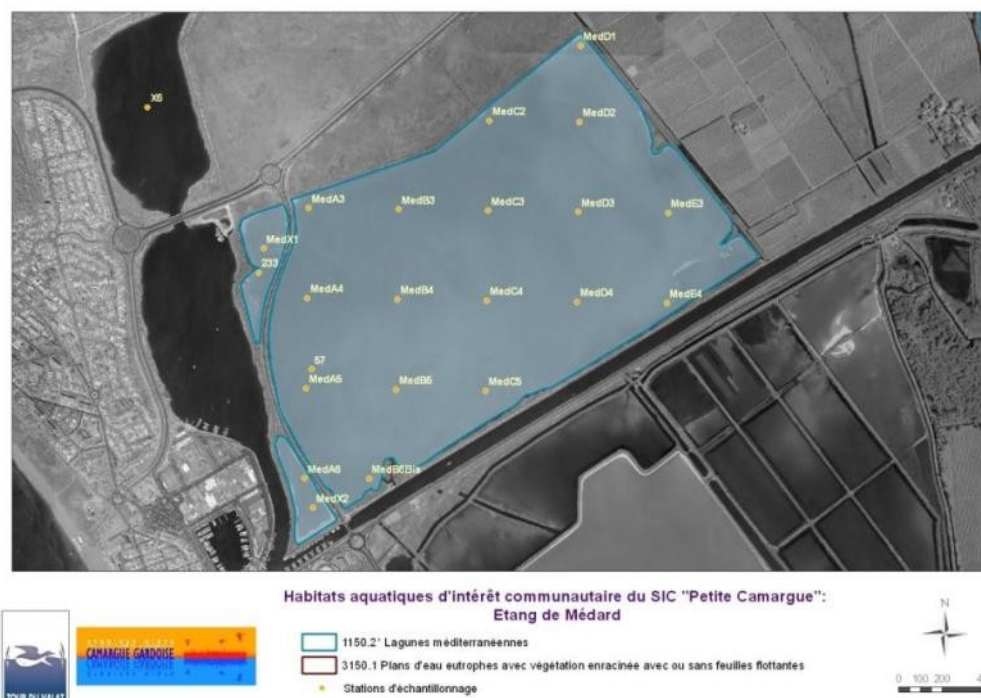
La salinité, transparence de l'eau (Secchi), la turbidité (NTU) et la concentration en chlorophylle en suspension (échelle relative sur fluorimètre de terrain) ont été mesurées le 13 juin 2014. A la même date, l'abondance et la composition spécifique de la végétation macrophytique ont été mesurées à chaque station sur 30 points (mesure au râteau, cf protocole de terrain) répartis tous les mètres sur un transect de 30m de long orienté dans le sens du vent (Figure 18).

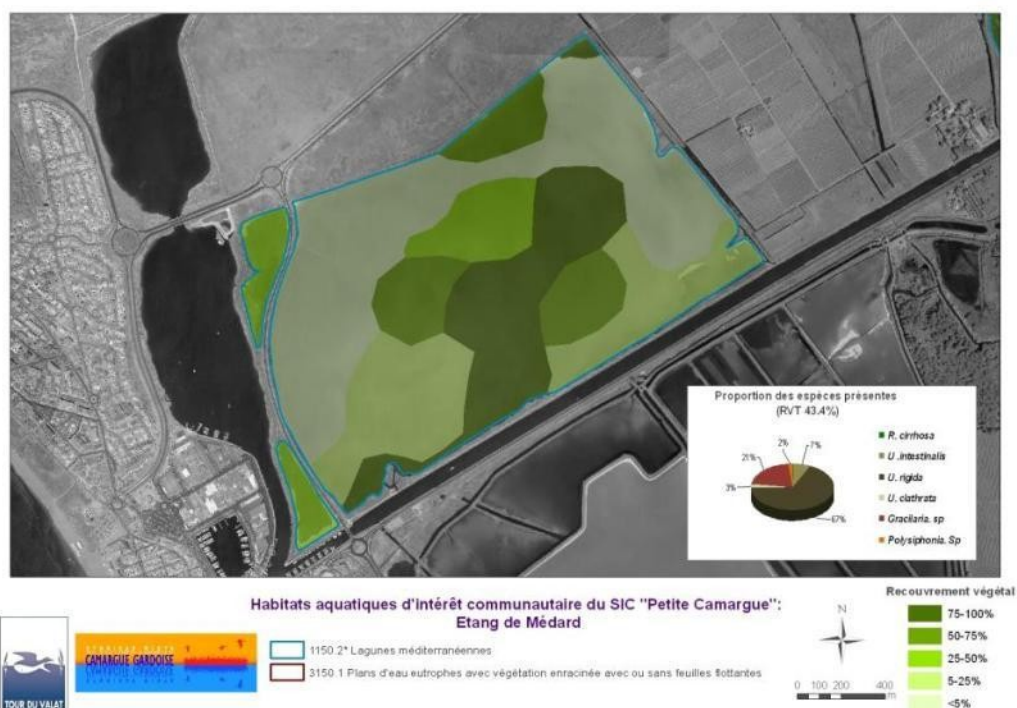
Figure 19. Cartographie de l'abondance des macrophytes en juin 2014 dans l'étang de Médard.

La structure de la végétation correspond à une lagune avec un niveau d'eutrophisation élevé caractérisé par la dominance des algues vertes et l'absence d'espèce d'angiospermes (espèces de référence pour l'indicateur macrophytes pour les lagunes dans le cadre de la DCE).

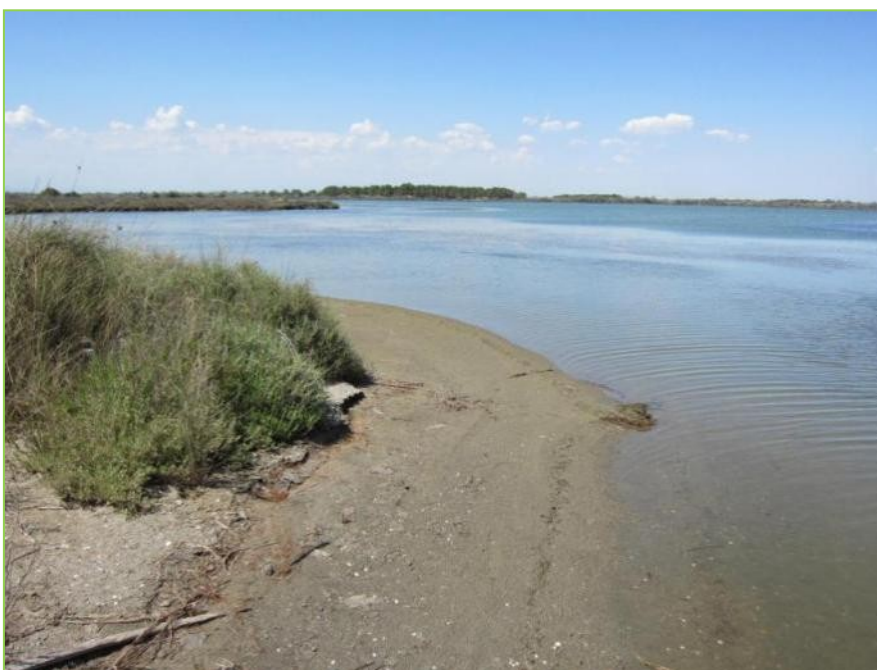
L'étang du Baronnets couvre 59ha ; il est constitué d'un étang principal et de 2 petites annexes respectivement à l'ouest et au sud (Figure 27). L'étang reçoit des eaux de rejets de la station d'épuration d'Aigues-Mortes par un canal situé au sud (CPER 2007-2013). La végétation de l'étang des Baronnets a été étudiée sur 21 stations dont 10 stations principales et 11 stations supplémentaires (Figure 27).

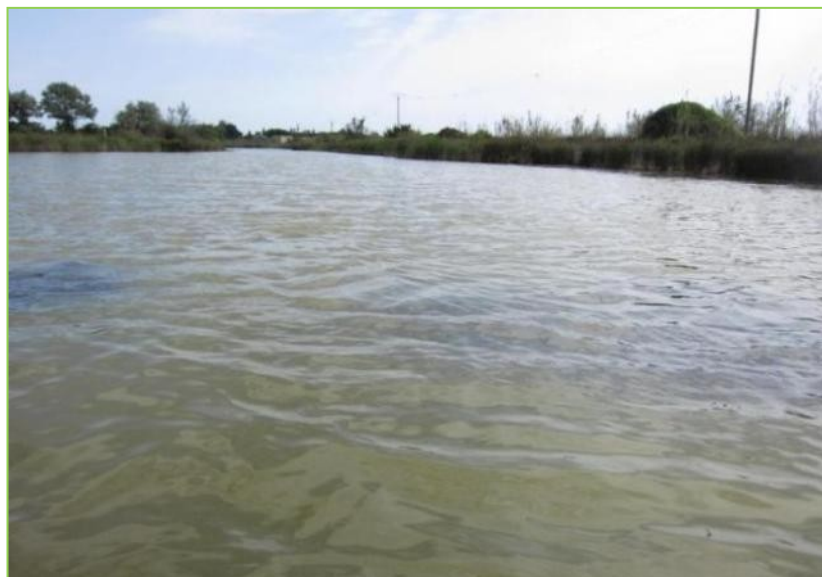
L'étang de la Souillère est un étang d'une forme très allongée et d'un peu plus de 12ha. Il est connecté au réseau de roubines de la plaine communale et reçoit les eaux de drainage agricole des parcelles sur sa bordure est. La végétation de l'étang de la Souillère a été étudiée sur 5 stations réparties sur toute sa longueur (Figure 30).

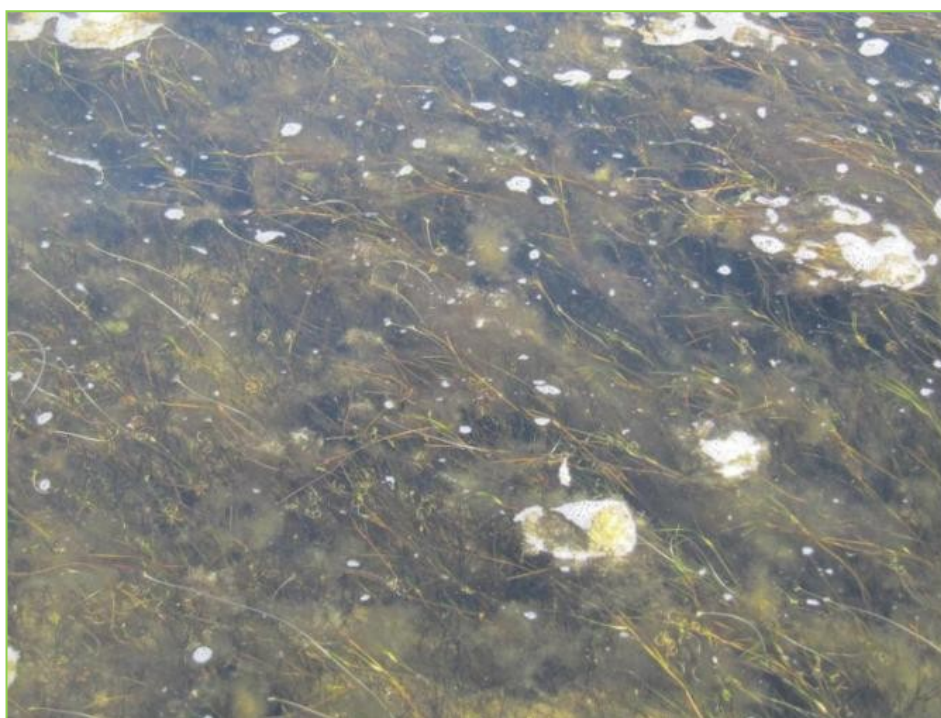
Figure 33. Répartition des stations de mesure sur le Rhône de Saint-Roman.

Le Rhône de Saint-Roman est un ancien bras du Rhône qui est soumis à une forte influence marine. Il couvre 412ha pour une longueur totale de plus de 6km. La végétation a été étudiée sur 22 stations dont 8 principales et 14 supplémentaires (Figure 33). Les berges, d'abord en pente très douce, s'enfoncent brutalement pour atteindre des profondeurs supérieures à 3,5m.

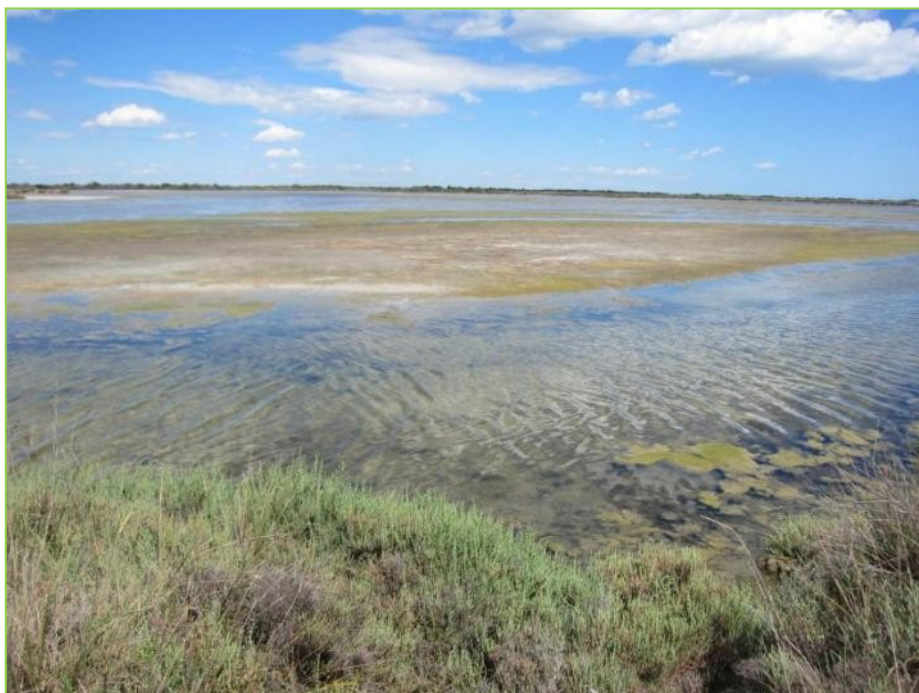
Le secteur Sud-Ouest des Salins d'Aigues-Mortes est constitué de 4 étangs : Comète (309ha), Est-Comète (298ha), Vovo (173ha) et Jonc marin (252ha). Au total 38 stations de mesures de la végétation ont été étudiées sur cet ensemble de lagunes, dont 14 stations principales avec mesures des caractéristiques abiotiques et 24 stations complémentaires avec seulement des mesures de végétation (Figure 36).

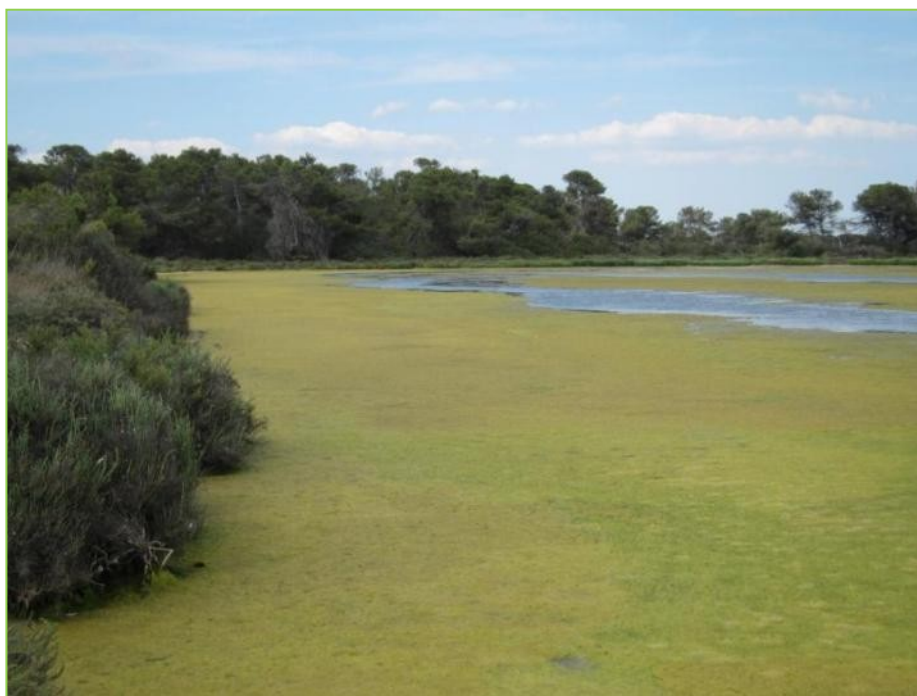
Le secteur Sud-est des Salins d'Aigues Mortes est constitué de 3 étangs : Montblancard (464ha), Sud-3 (485ha) et Mansoulène (45ha). Au total 38 stations de mesures de la végétation ont été étudiées sur cet ensemble de lagunes, 13 stations principales avec mesures des caractéristiques abiotiques et 19 stations complémentaires avec seulement des mesures de végétation (Figure 40).

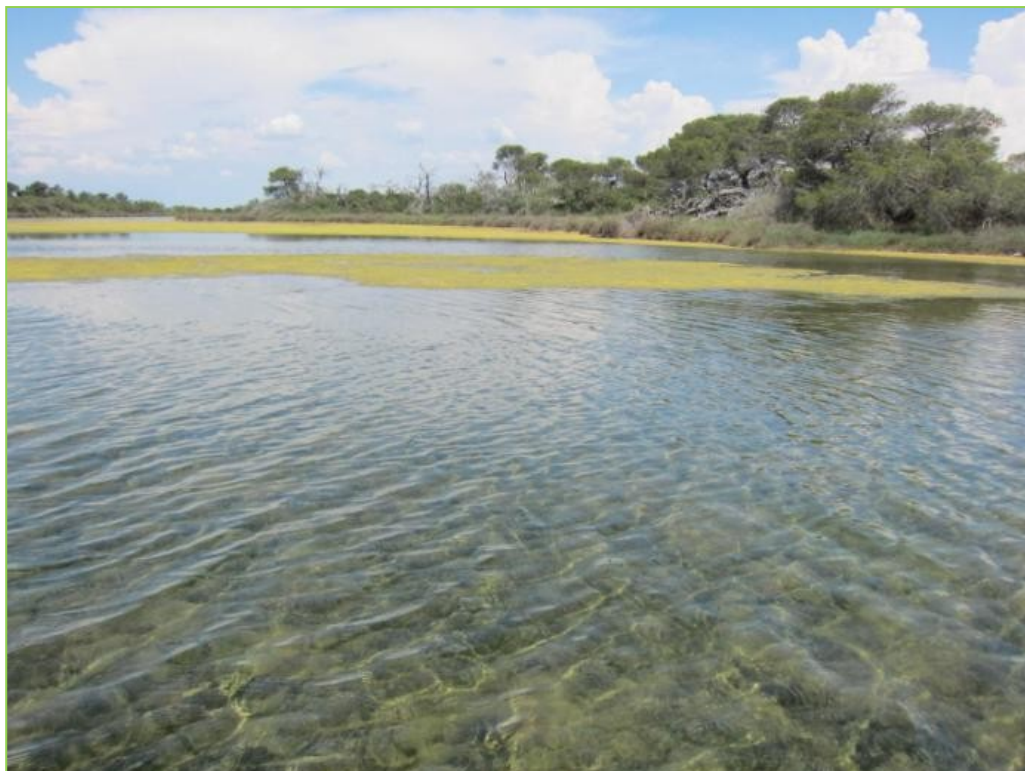
Le secteur nord-est des salins d'Aigues Mortes est constitué de 4 lagunes Brasol (881 ha), Nourrice (133 ha), Rolland (567 ha) et Nord-est (367 ha) (Tableau 35). Au total 38 stations de mesures de la végétation ont été étudiées sur cet ensemble de lagunes, 17 stations principales avec mesures des caractéristiques abiotiques et 21 stations complémentaires avec seulement des mesures de végétation (Figure 44).

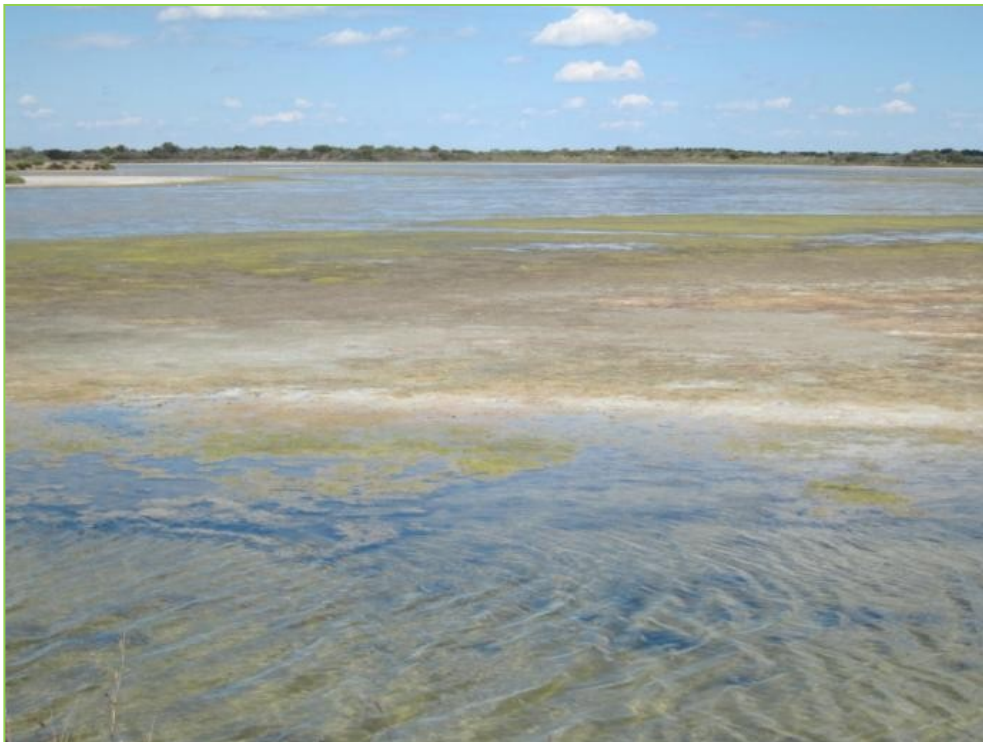
Le secteur nord-ouest du Salins d'Aigues Mortes (Secteur Nord-Ouest) est constitué de 5 étangs: Goélands (277ha), Sanglier (177ha), Corée (195ha), Salants (260ha) et Nord-Salants (344ha). Au total 35 stations de mesures de la végétation ont été étudiées sur cet ensemble de lagunes, 12 stations principales avec mesures des caractéristiques abiotiques et 23 stations complémentaires avec seulement des mesures de végétation (Figure 48).
