Réhabilitation de cours d'eau

Le cas du ruisseau des Aygalades

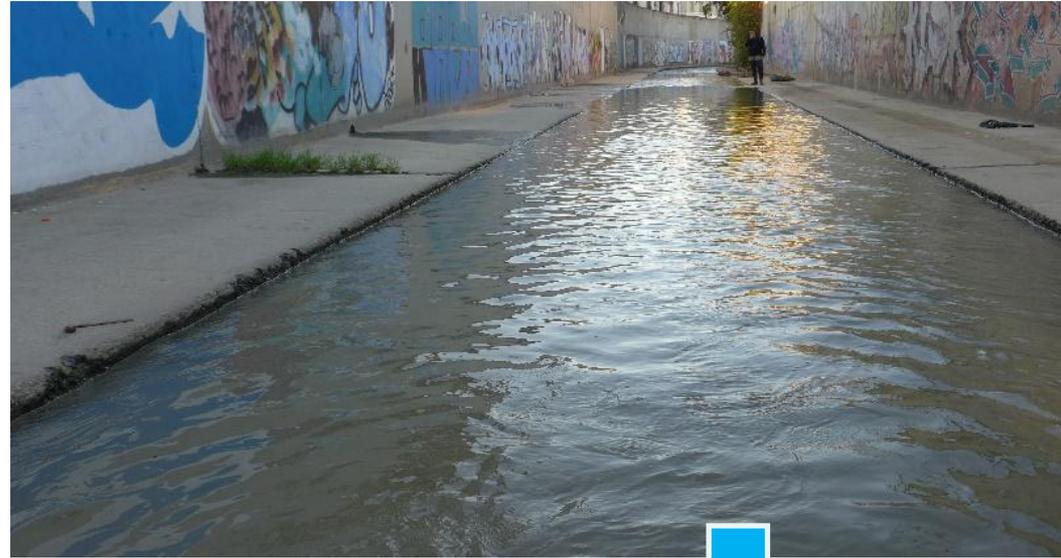
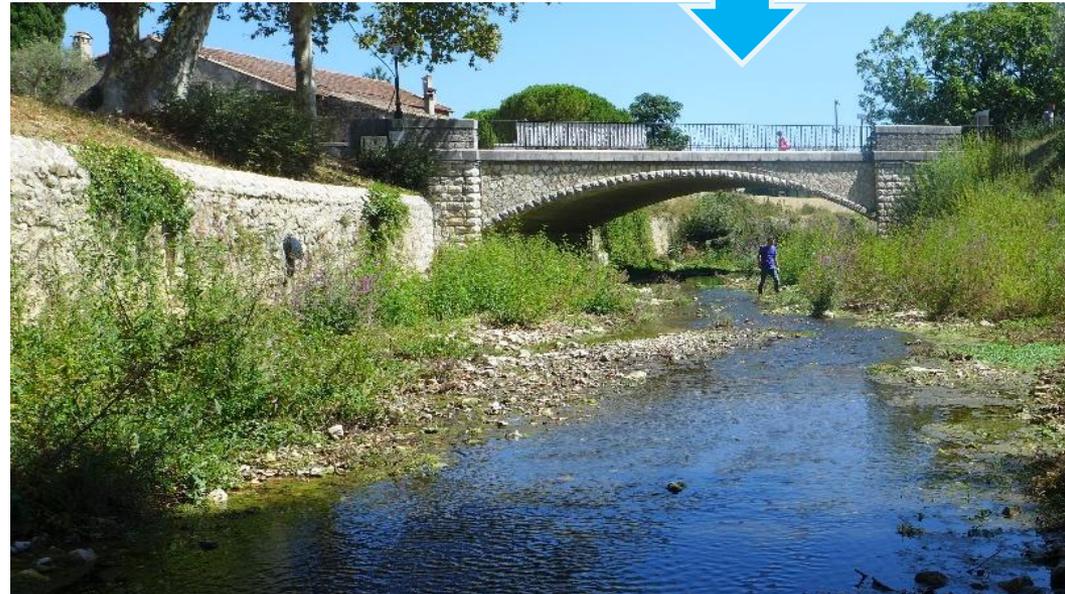
Dans un contexte où la protection contre les crues à caractère torrentielle est essentielle, « ouvrir » le gabarit du lit permettra un double gain : écologique et pratique, nécessaire d'un point de vue « fonctionnel » pour le ruisseau, et essentiel en termes de sécurité

Dès lors que le gabarit en section du ruisseau aura été augmenté et le fond du canal des Aygalades détruit, il sera procédé à la reconstitution de fonds biogènes avec des matériaux graveleux au sein du nouveau lit (galets, cailloux de nature adaptée au contexte géologique local).

Favoriser la réinstallation d'une strate herbacée sur des berges terrassées « à fleur d'eau » puis l'émergence, en des endroits choisis, d'amas localisés et structurés de pierres plates (structures « guide » des écoulements en période de basses eaux). Ces dispositions offriront la reconstitution d'un réel paysage de milieu fluvial et de nouveaux habitats, notamment pour la microfaune
