INVENTAIRE GEOREFERENCE DES PETITS OUVRAGES HYDRAULIQUES DU
SITE NATURA 2000 "ETANG DE MAUGUIO"

MISE EN OEUVRE DU DOCOB (ACTION ETU02)
MISE A JOUR SEPTEMBRE 2012

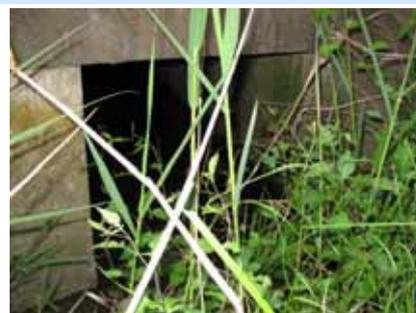
Ouvrage OUV003 Collecteur pluvial

Etat : bon

Description : Buse en béton de diamètre 0,8m

- En aval Peu envasée

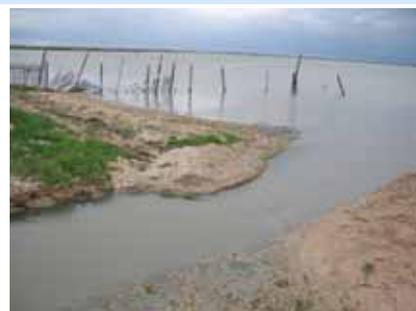
Cause état : Destruction de l'ouvrage

- En amont Envasée

- En aval Envasée

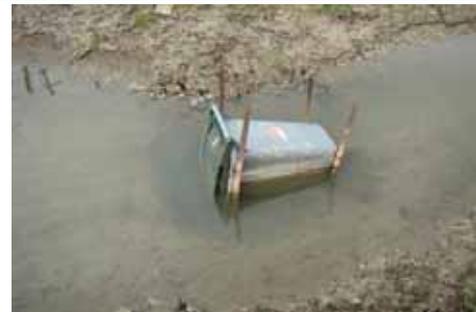
Cause état : Roubine plus large que l'ouvrage

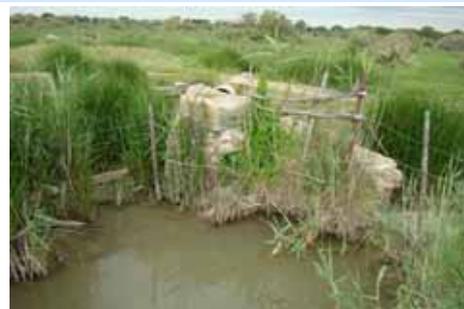
Cause état : A l'abandon

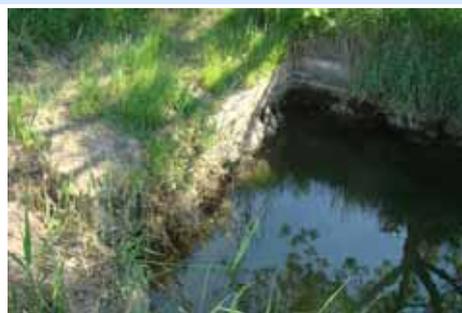
Date cliché

Cause état : Ouvrage bouché par le Cascaïl

- En amont Envasée

- En aval Envasée

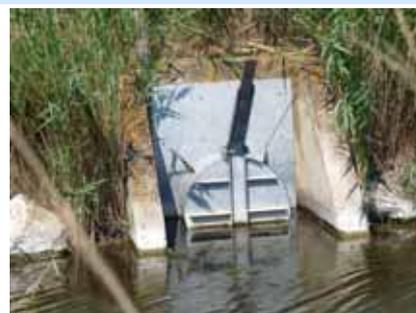
Ouvrage OUV029 Buse à clapet

Etat : bon

- En amont ND

- En aval Non envasée

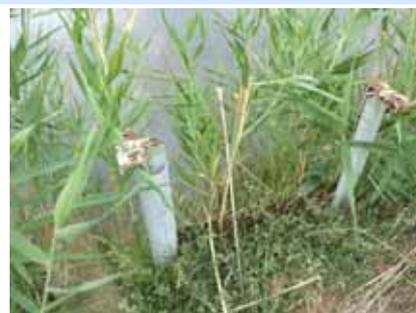
Fonctionnel : non

Cause état : rouillée

- En amont Non envasée

- En aval Non envasée

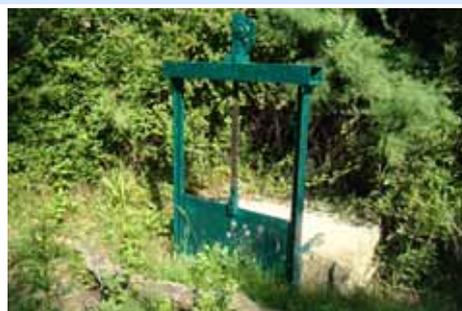
Fonctionnel : non

- En amont Envasée

- En aval Envasée

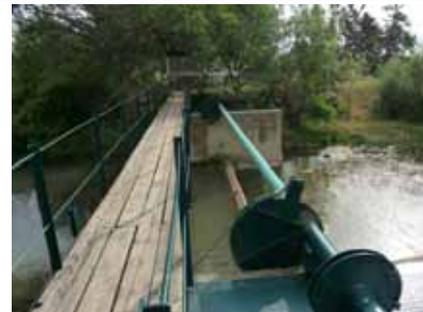
Cause état : plaque trouée

- En amont Non envasée

- En aval Non envasée

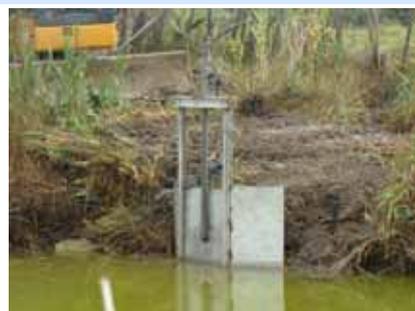
- En amont Très envasée

- En aval Très envasée

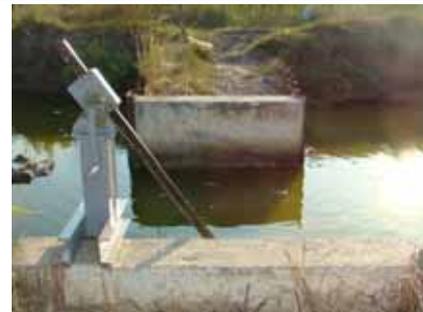
- En amont Très envasée

- En aval Très envasée

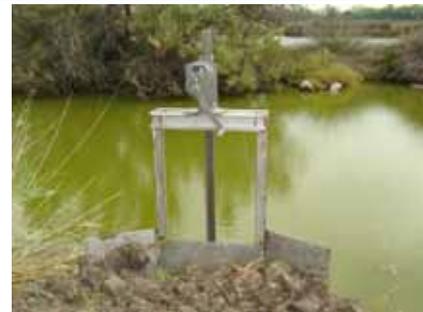
- En amont Très envasée

- En aval Très envasé

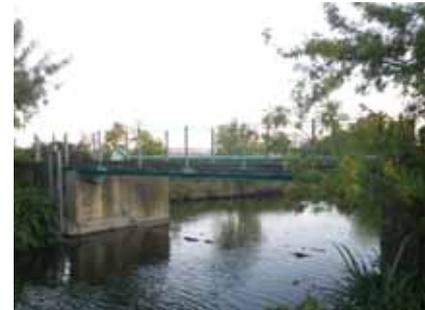
- En amont Envasée

- En aval Très envasée

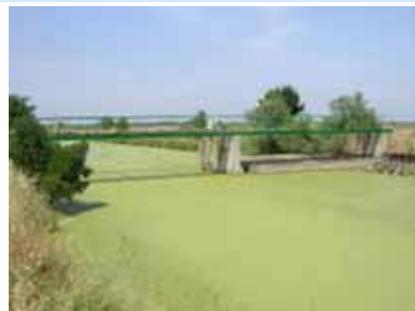
Fonctionnel : non

Cause état : plaque rouillée

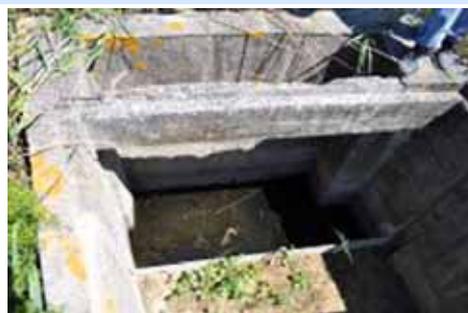
Cause état : bouché par une plaque

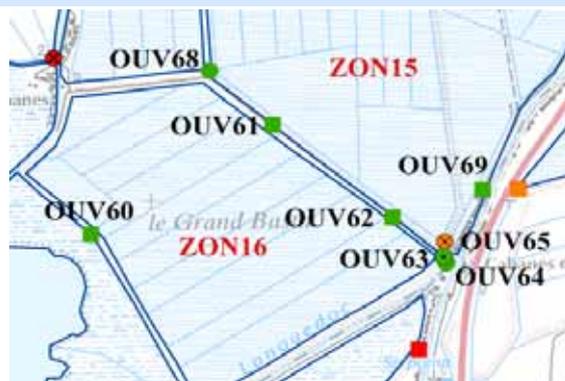
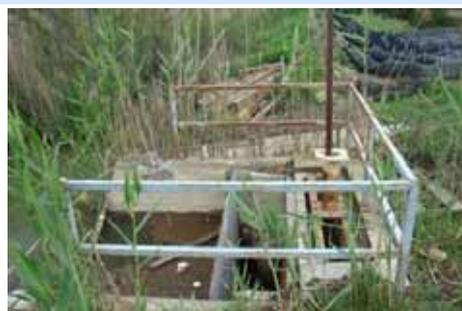
Fonctionnel : non

Cause état : Bouché par une plaque

- En amont Non envasée

- En aval Peu envasée

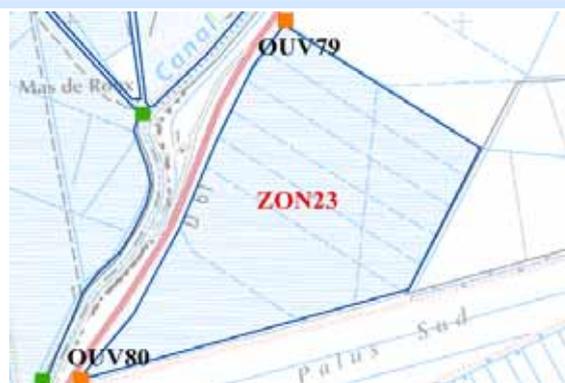
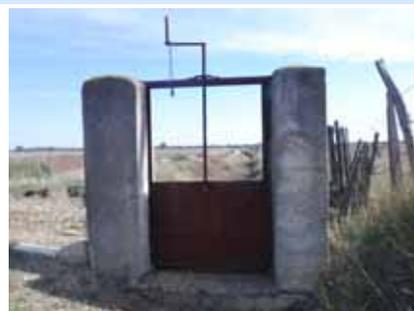
Fonctionnel : non

Cause état : martelière rouillée

- En amont Peu envasée

- En aval Peu envasée

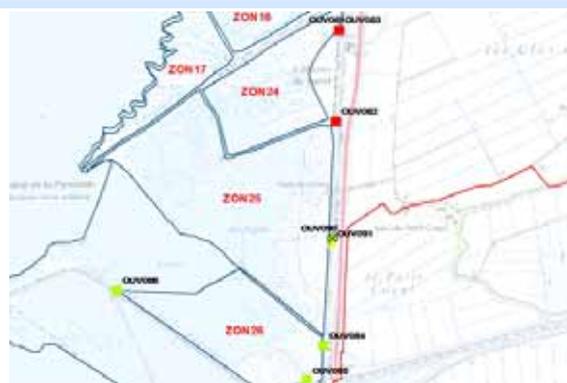
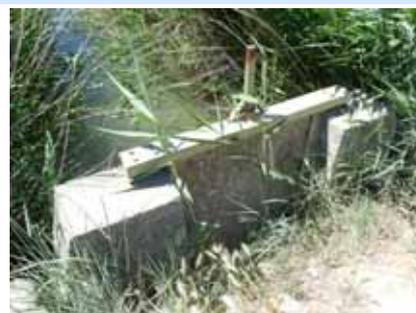
Fonctionnel : non

Cause état : plaque rongée

- En amont peu envasée

- En aval non envasée

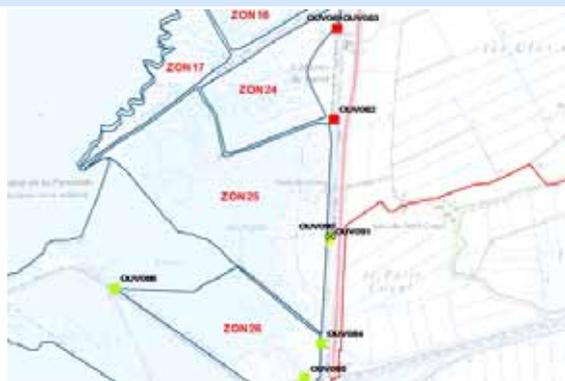
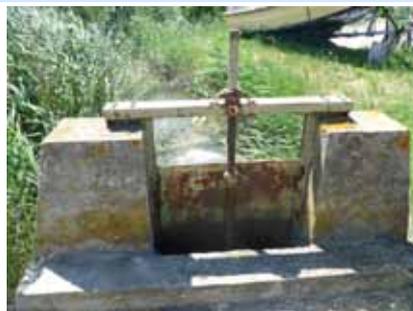
Fonctionnel : non

Cause état : plaque rongée

- En amont Peu envasée

- En aval Non envasée

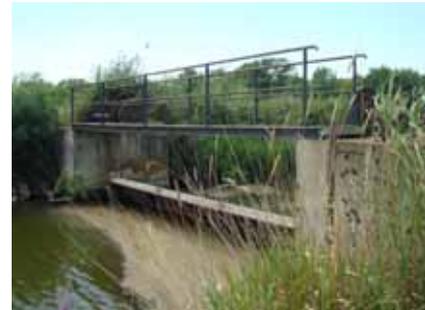
- En amont Envasée

- En aval Envasée

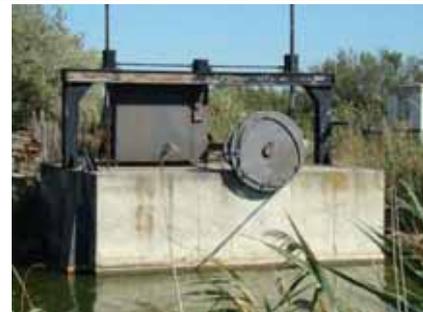
Description : Le moteur n'est pas sur place pour cause de vandalisme

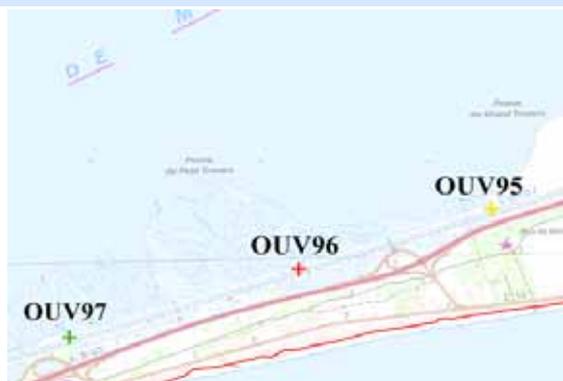
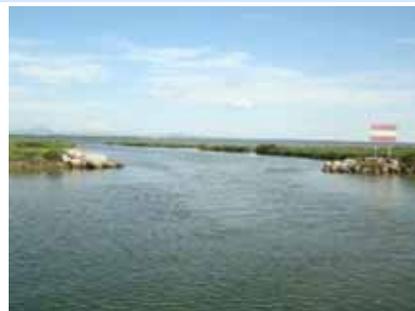
Cause état : Comblement par le cascaill

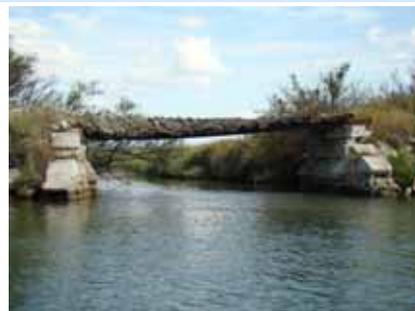
Cause état : Passe bouchée

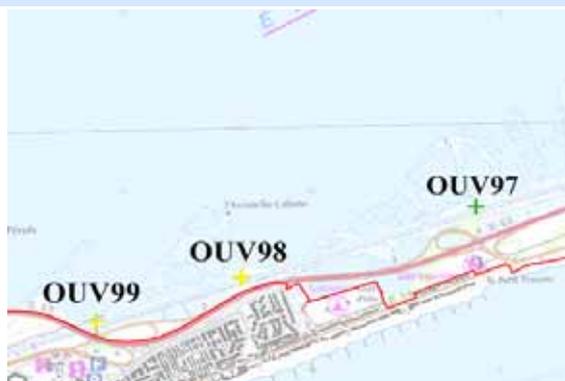
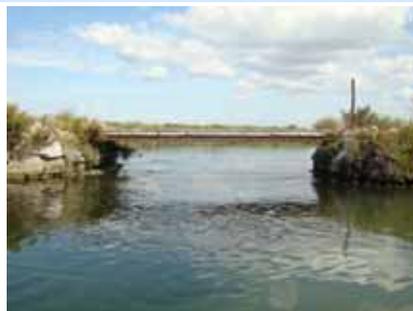
Cause état : Comblement par le cascaill

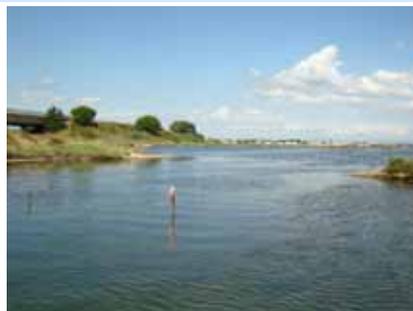
Cause état : Comblement par le cascaill

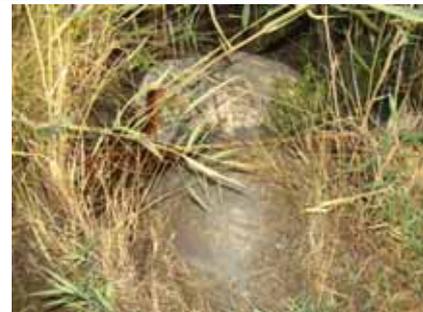
Cause état : Buse bouchée par une plaque

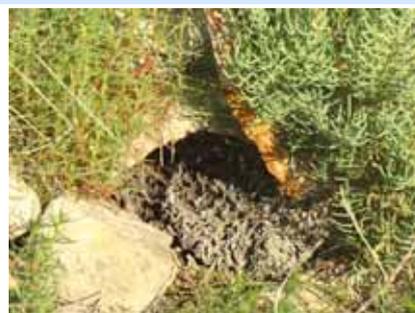
Cause état : Buse envasée

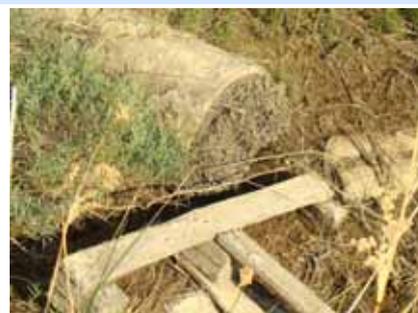
Cause état : buse complètement envasée

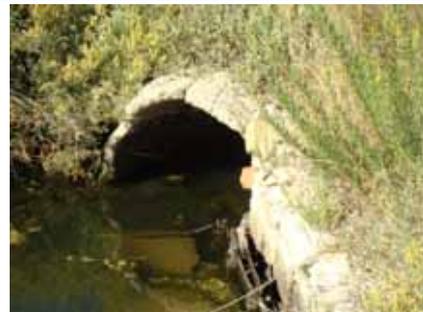
Cause état : encombrée

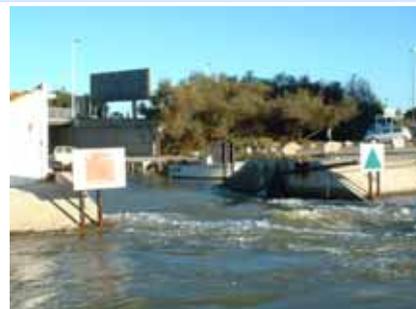
Cause état : Présence de rouille, automate en mauvais état
